放射線源を用いたsPHENIX実験-中間飛跡検出器INTT用 シリコンセンサーの性能評価

奈良女子大学理学部数物科学科物理学コース4回生

並本ゆみか

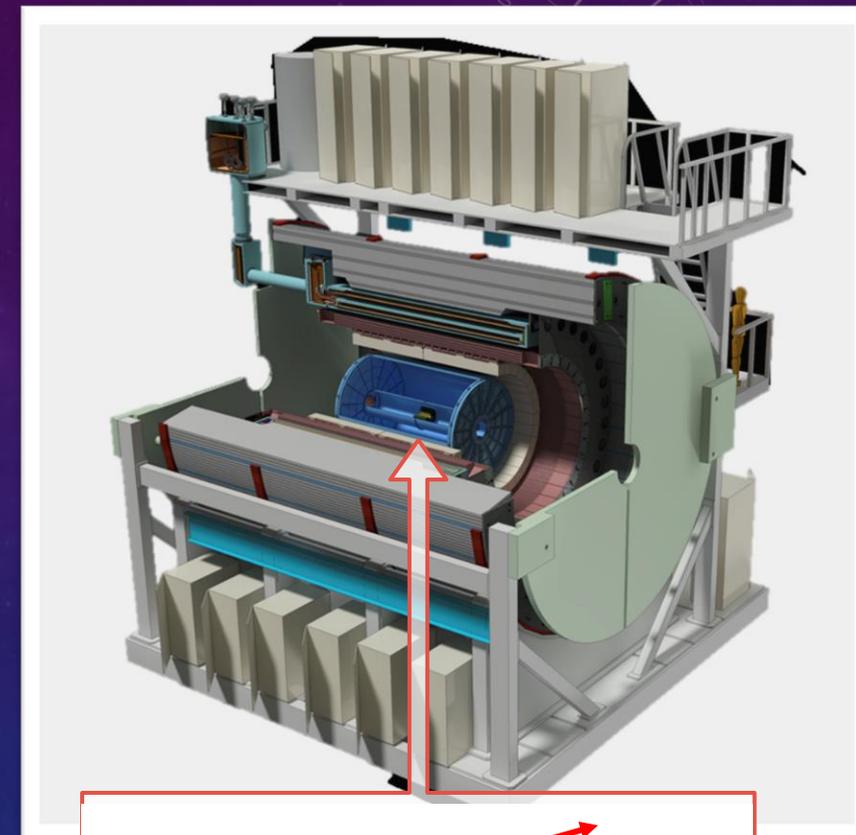
中間飛跡検出器INTT

- INTT(INTermediate Tracker)
- sPHENIX実験で用いられる、衝突点付近に存在する3つの飛跡検出器のうちの1つ
- 樽状の2層構造のストリップセンサー
- ビームパイプから6-12cmに位置する
- 時間分解能が高く、飛跡再構成等において重要な役割を担う

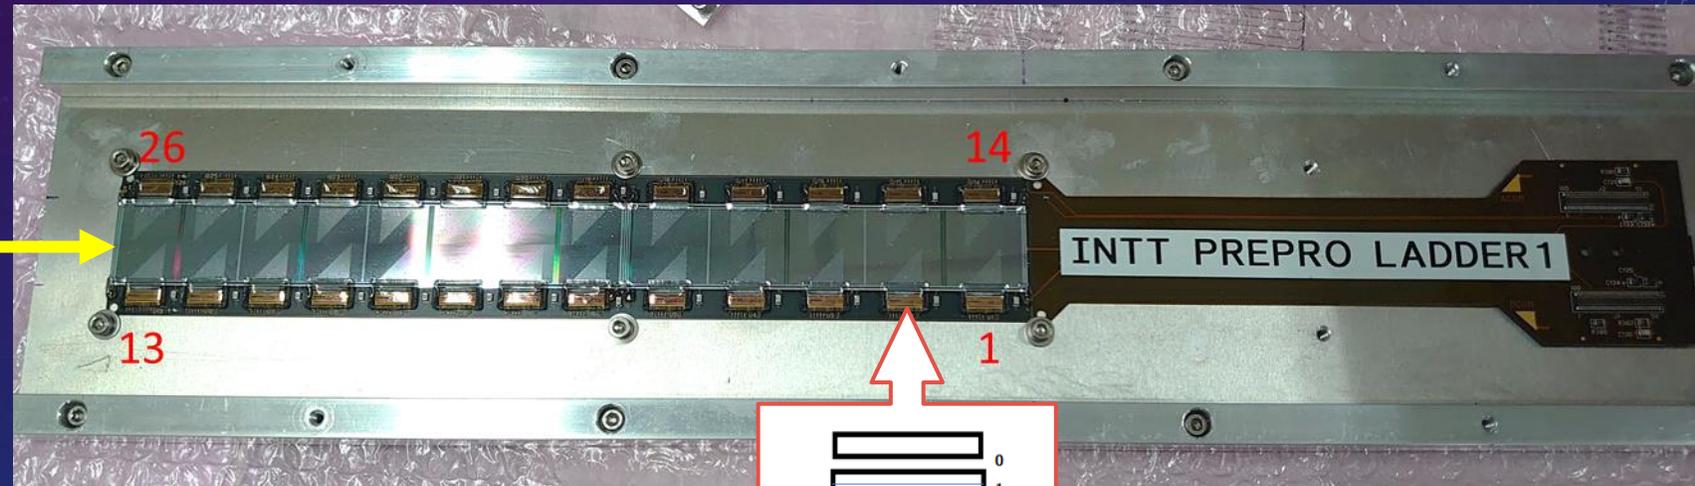
シリコンセンサーモジュール

- シリコンストリップセンサー26個で構成される
- 26個の読み出しチップ(FPHXチップ)が存在し、1つのチップが128channel(1センサー)分の信号を担う

- 全センサー数は $128 \times 26 = 3328$ 個
- ストリップ番号をchannel、チップ番号をchipと呼ぶ

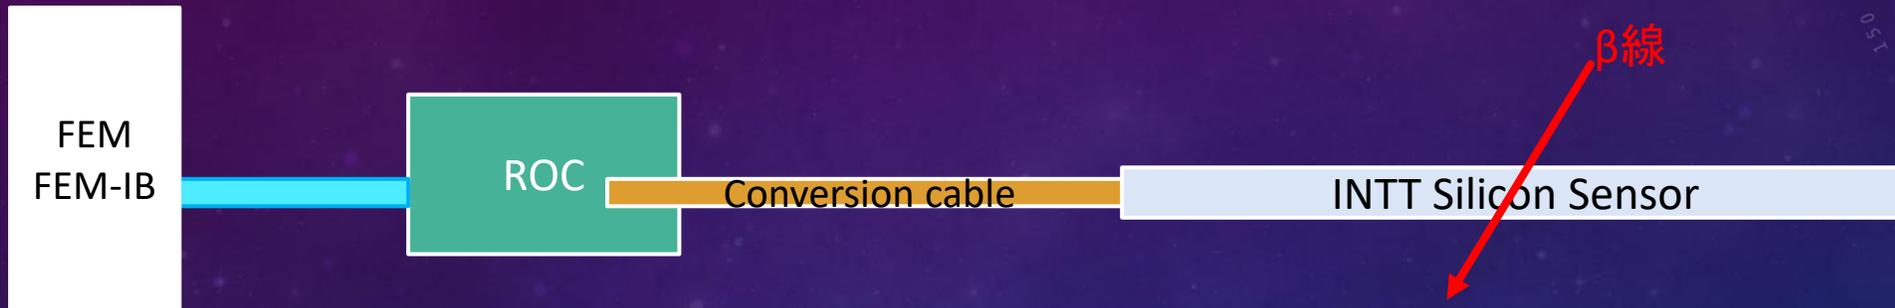
セルフトリガー方式の模式図

シリコンセンサー自身が荷電粒子を検出した際にデータを取る方式

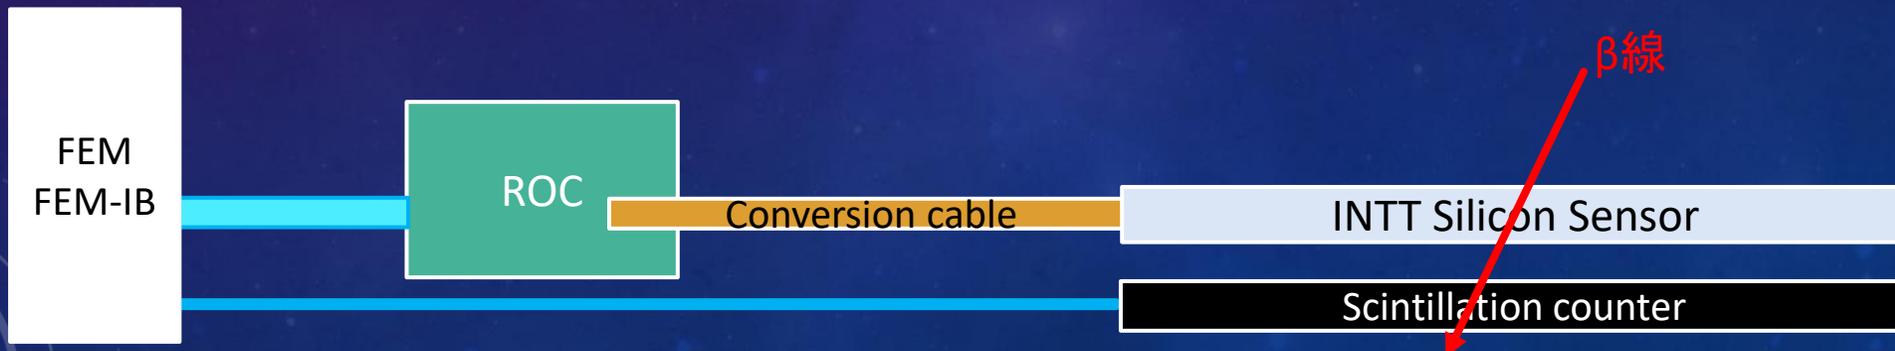
外部トリガー方式の模式図

シリコンセンサーとシンチレーションカウンターの双方が荷電粒子を検出した際にデータを取る方式

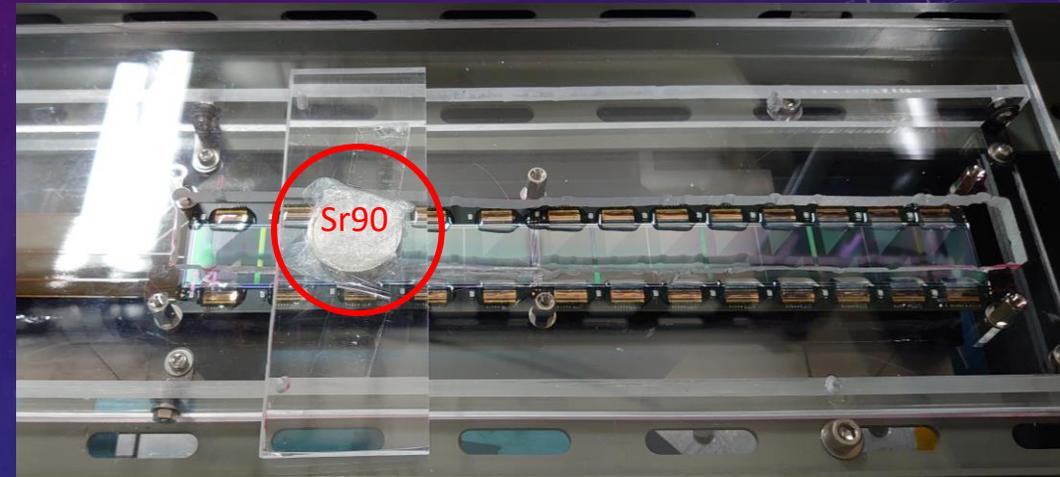
セットアップ

- セルフトリガー測定はシリコンセンサーをアルミケースに入れて、外部トリガー測定はアクリルケースを用いて行った
- アクリルケースは蓋もアクリル板でできており、センサー上部には穴が空いている

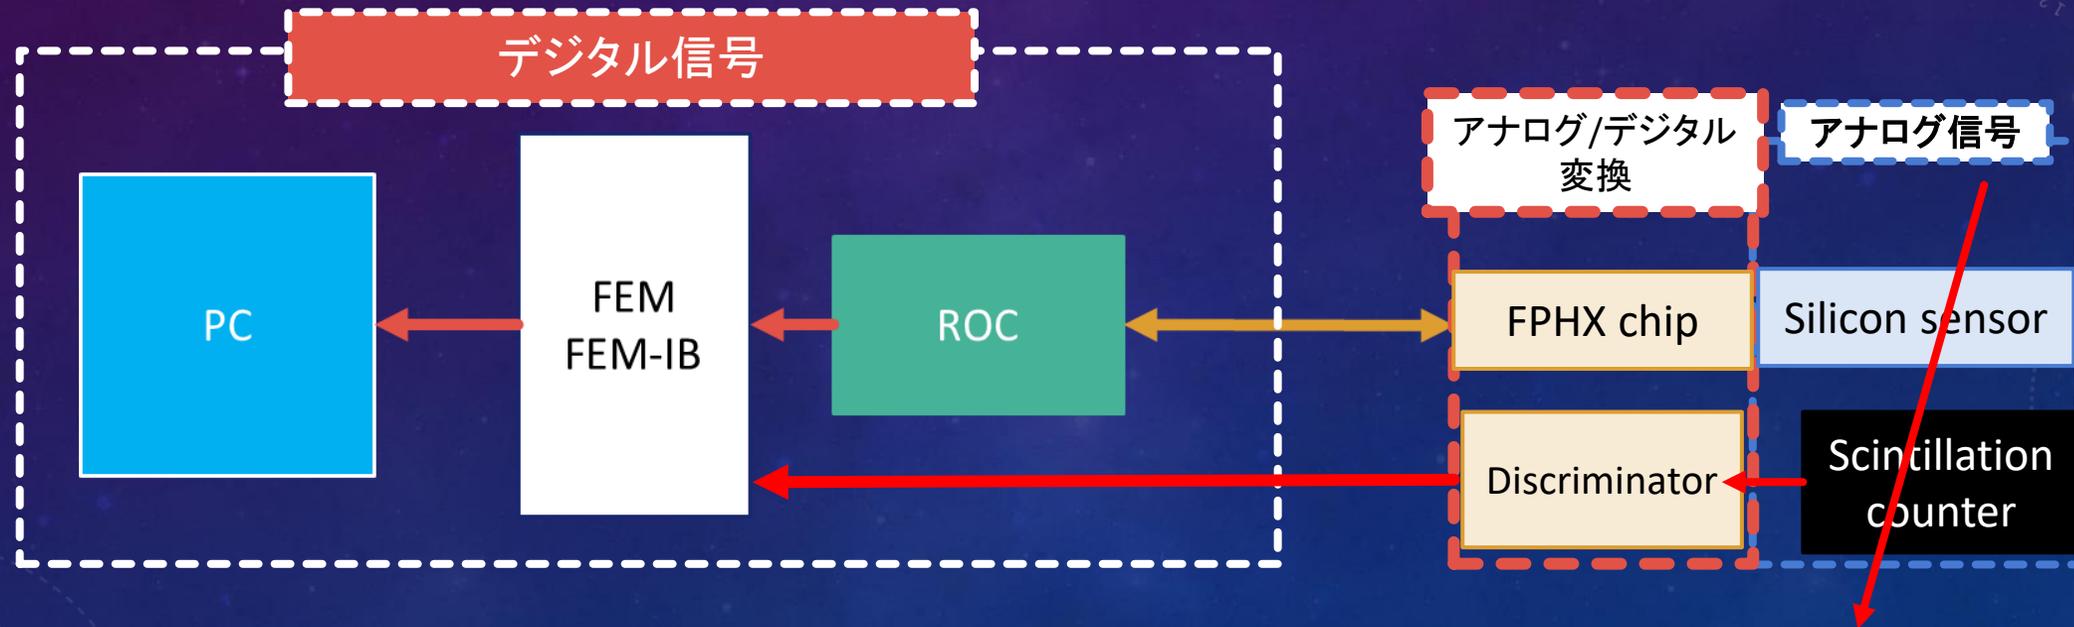
データ読み出し回路

- シリコンセンサーが荷電粒子を検出すると、アナログ信号がFPHXチップに送られる
- FPHXチップは受け取ったアナログ信号をデジタル信号に変換し、コンバージョンケーブルを通してROC(Read Out Card)に送る
- ROCに送られた信号はデータ送信ケーブルを通じてFEMへ、FEMからPCへ送られる

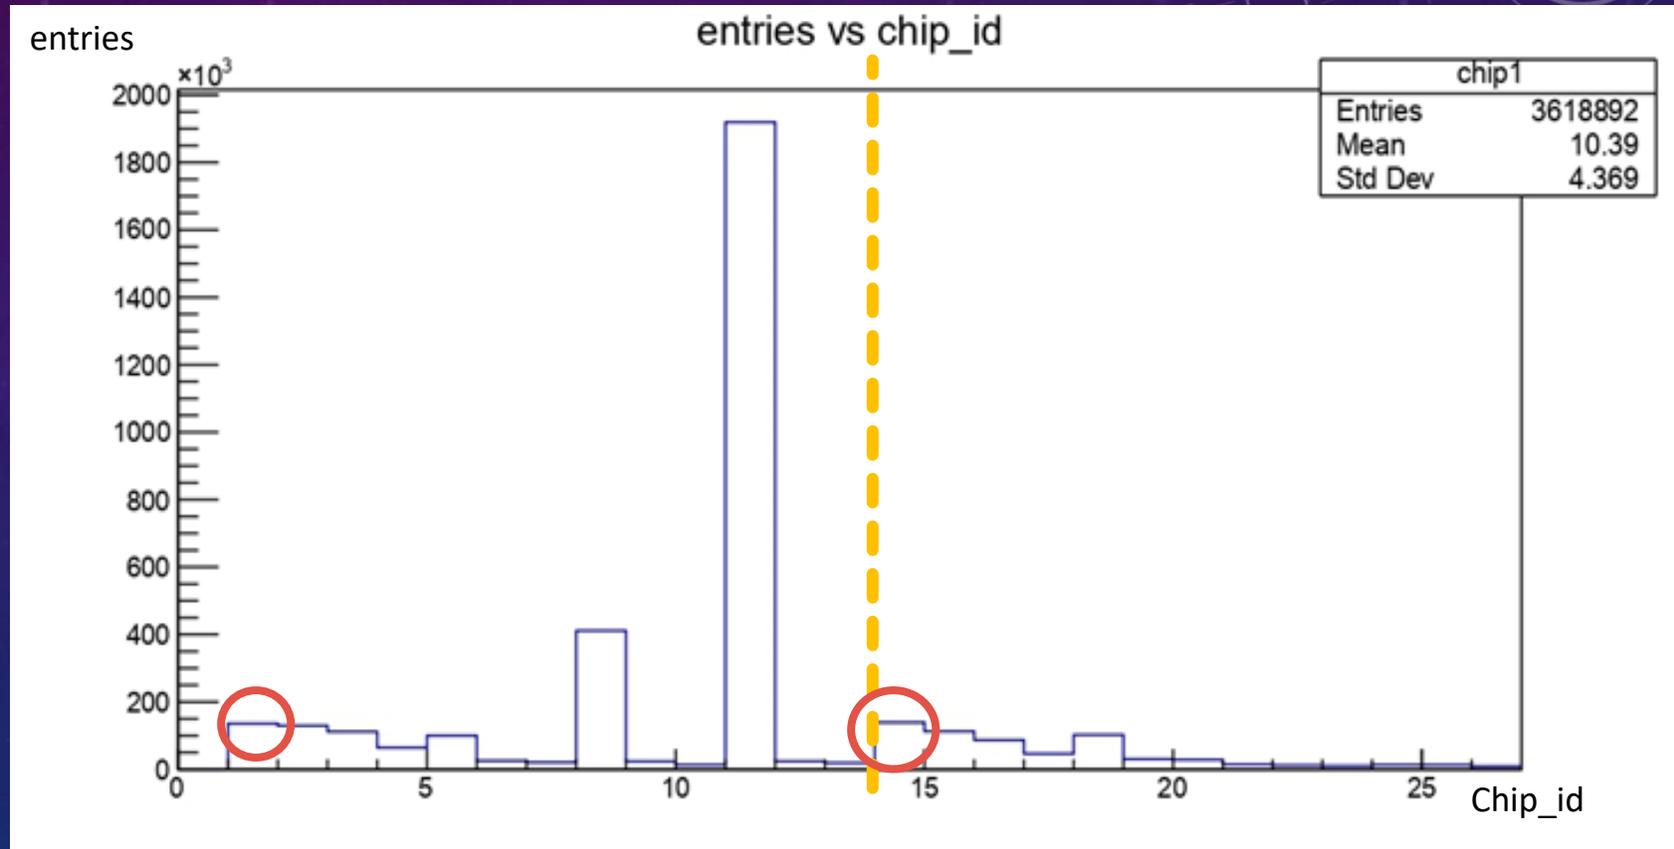
測定結果:セルフトリガー測定-CHIP1,14

- Chip1,14の間に線源を配置し、10分間セルフトリガー方式で線源測定を行った
- DAC値設定はデフォルトのまま

- 線源に最も近いchip1,14がエントリー最大になっていない

※点線はセンサーの列の切り替わりを示している

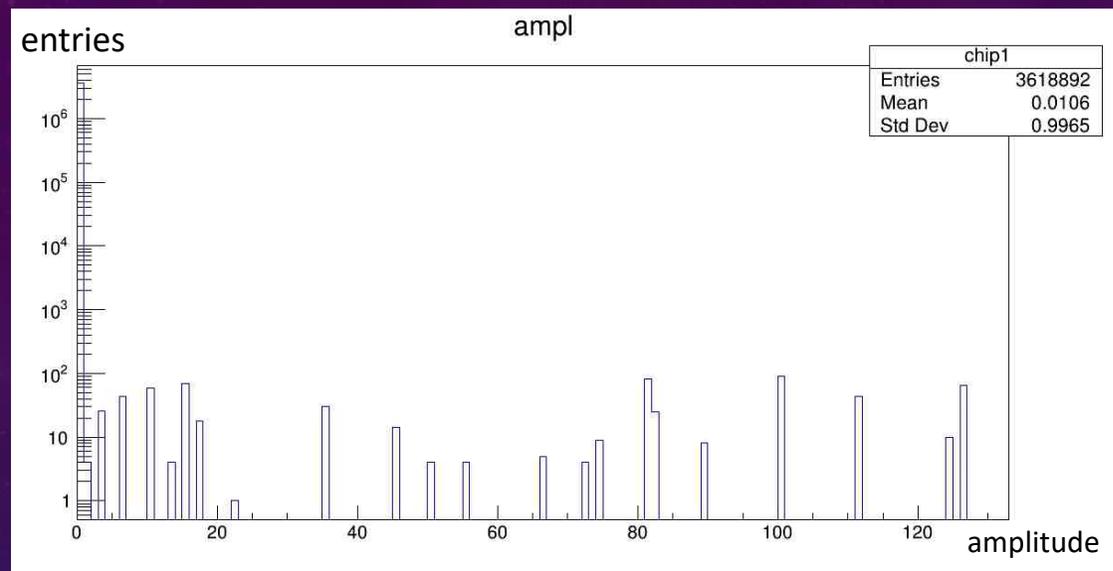
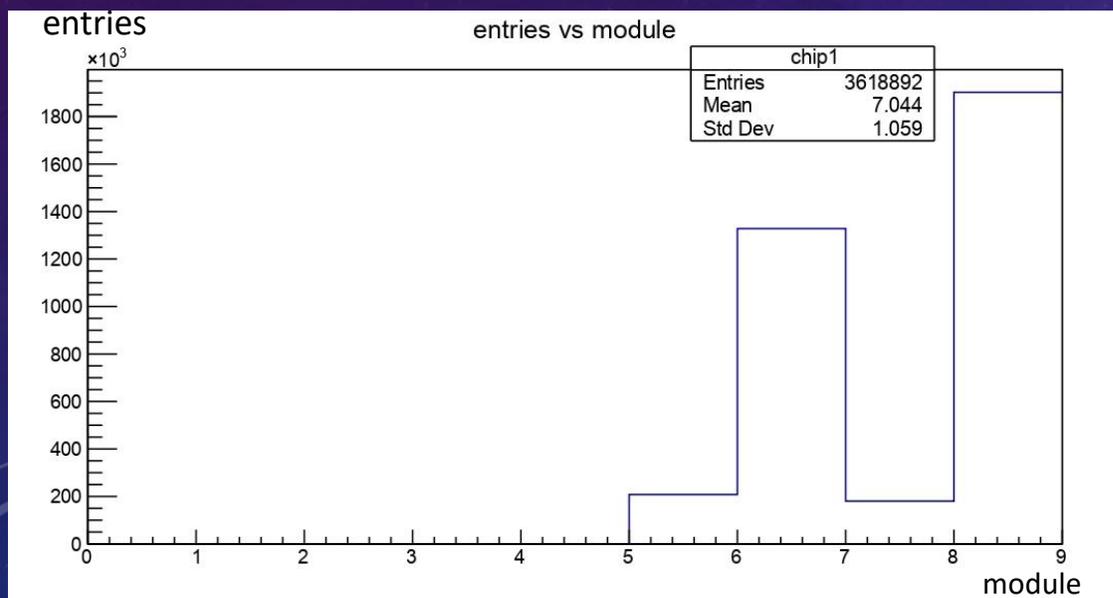
測定結果:回路起源のノイズ

① Amplitude: テストパルスを入力したときに1以上の数値が得られる

今回はテストパルスは入力していないので、amplitude1以上のエントリーはすべてノイズである

② Module: シリコンセンサーが接続されているROCのポートと対応

今回接続しているC3ポートはmodule番号6番と対応しており、それ以外のポートは使用していないのでノイズである

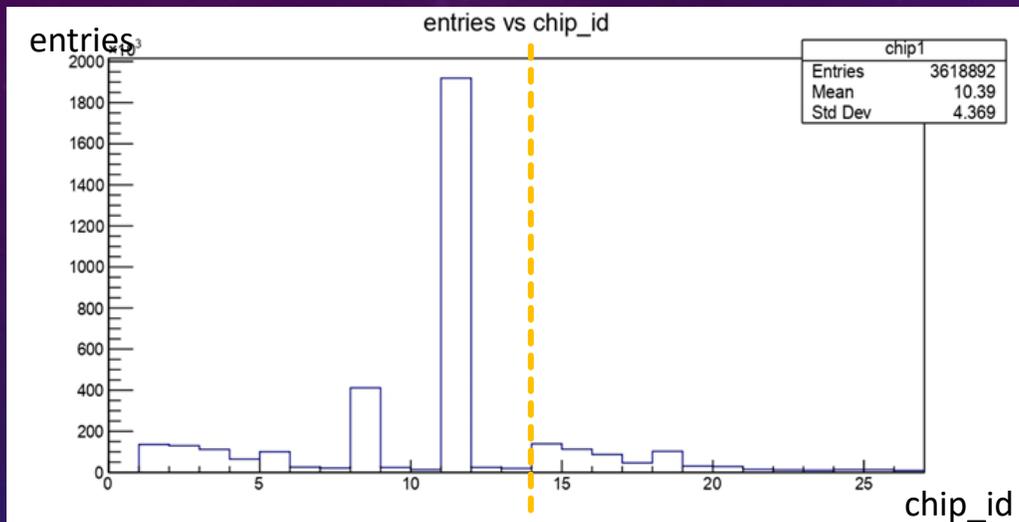
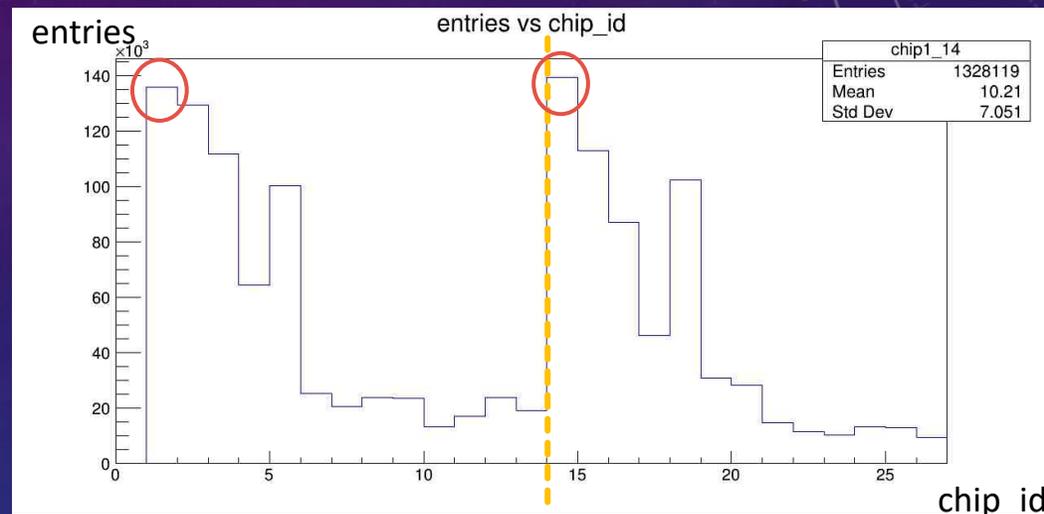
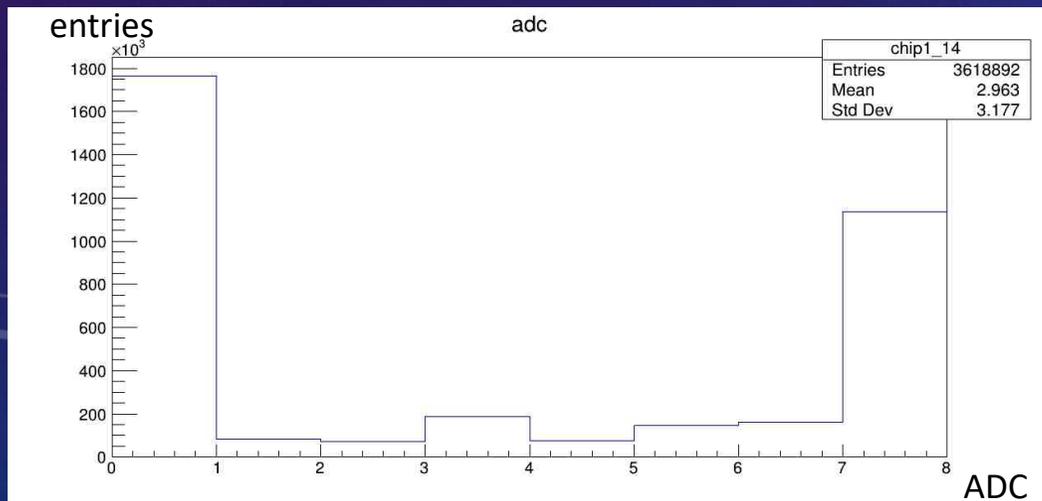
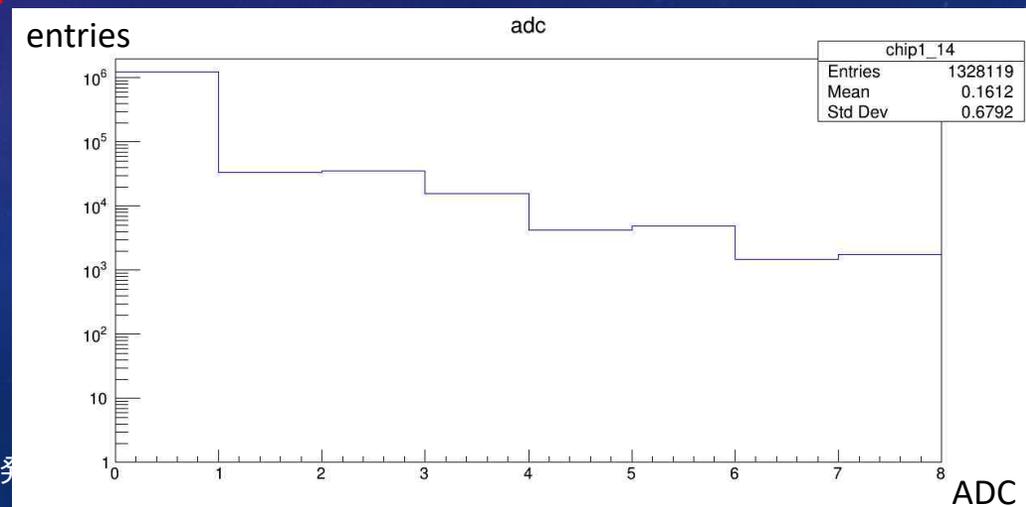
測定結果:ノイズ比較

- Chip1の測定結果のヒストグラムで、module番号6、amplitude0のみを表示すると次のようなヒストグラムが得られた
- Chip1,14のエントリーが最も多くなり、この2つに近いchipほどエントリーが多い
- ADC分布では、ADC0のエントリーが最も多くなっている

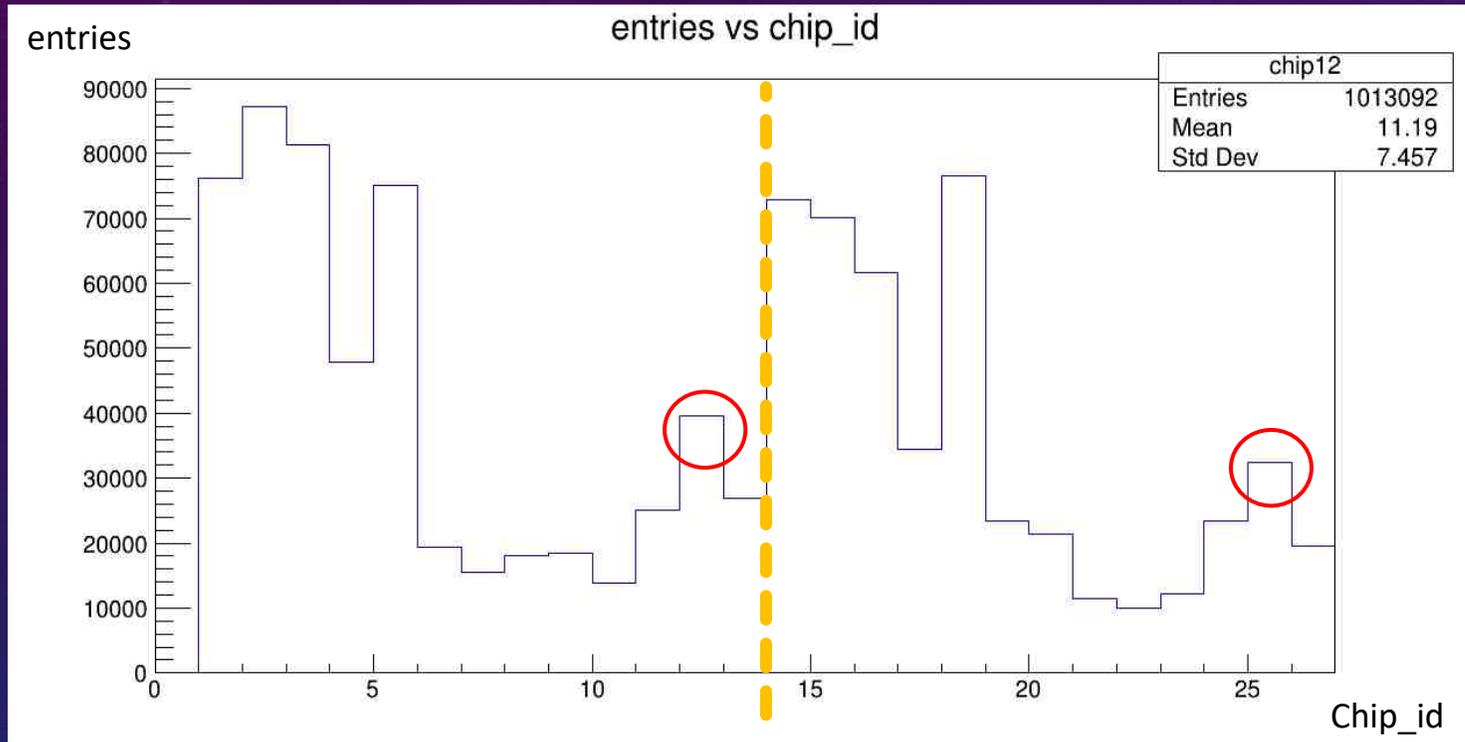
測定結果:セルフトリガー測定-CHIP12,25

- Chip1と同様の線源測定を、chip12,25上に線源を配置して行った
- chip1と同様に、module番号6番、amplitude0のみを選択した

- Chip12,25のエントリーが多い
- それ以上に線源から距離のあるchip1-5,14-18のエントリーが多い

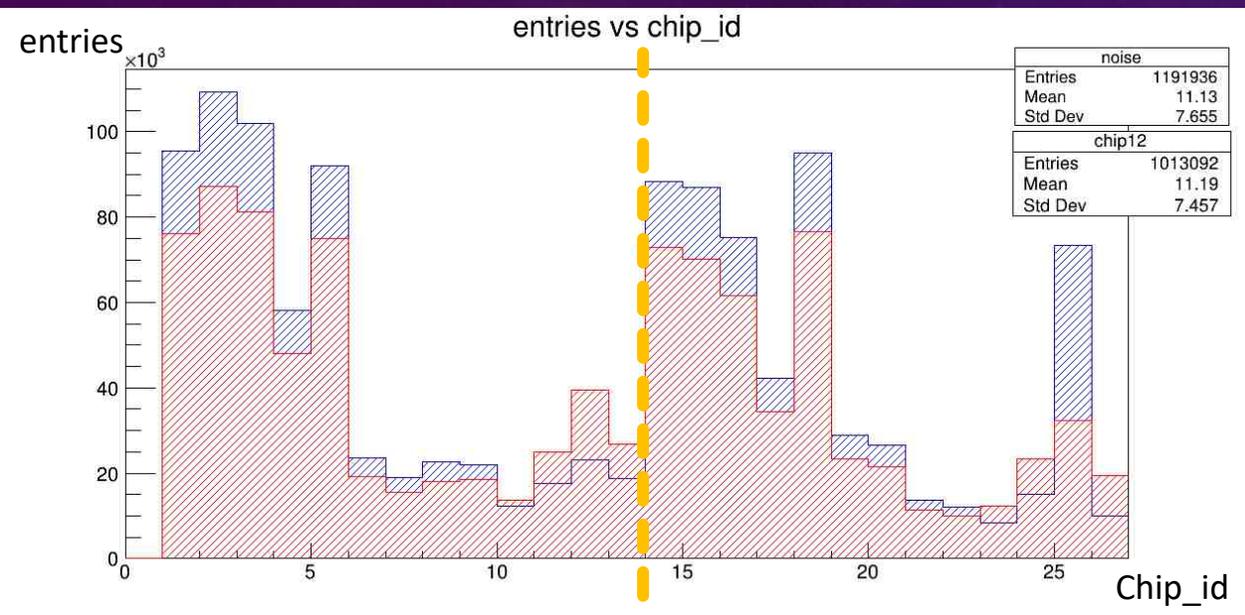
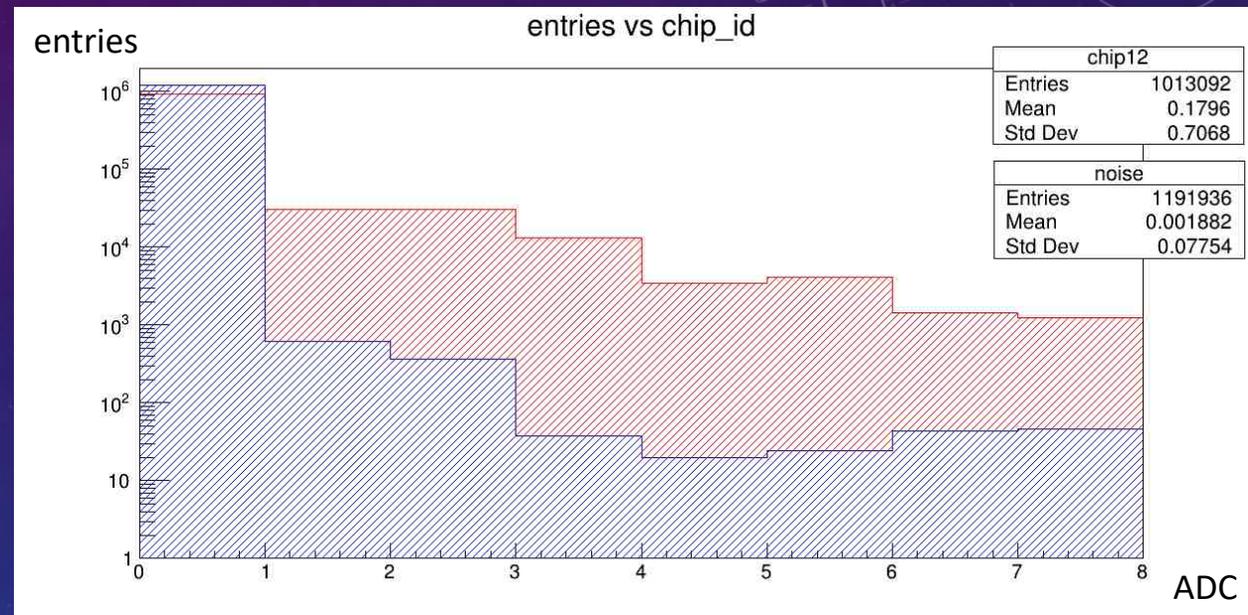
測定結果:セルフトリガー測定-線源無し

- これまでと同様の測定を、セットアップから線源を取り除いて行った
- 測定時間は10分

- 青が線源無し測定、赤がchip12,25上に線源を置いたときの測定結果である
- 線源がないのに100万以上のエントリーが来ている→ノイズである
- ノイズの殆どはADC0に来ている

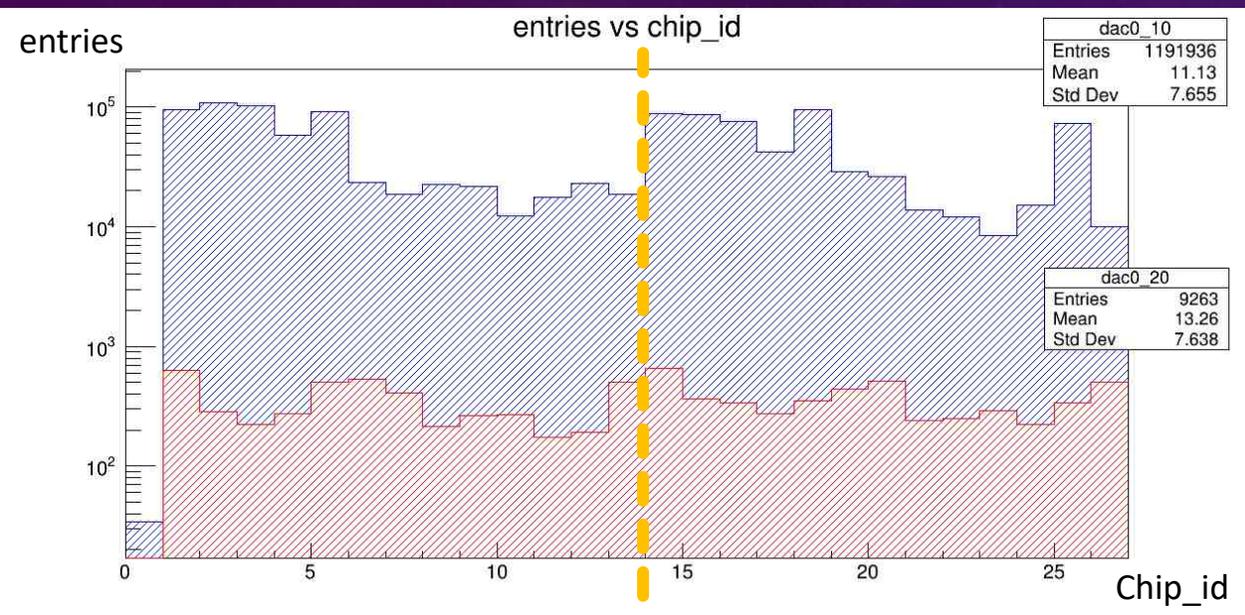
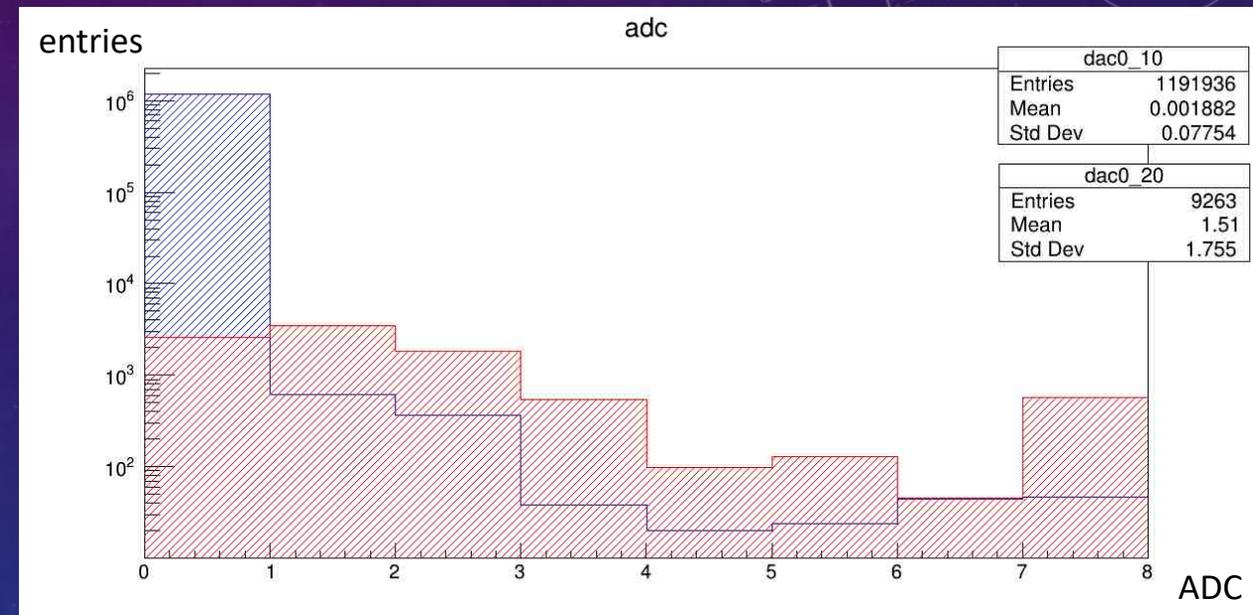
測定結果:セルフトリガー測定-線源無し

- DAC0=20に変更して10分間測定を行った

- 青がDAC0=10、赤がDAC0=20
- DAC0=10に比べ、エントリー数が大きく減少している
- 特にADC0のエントリー数が減った

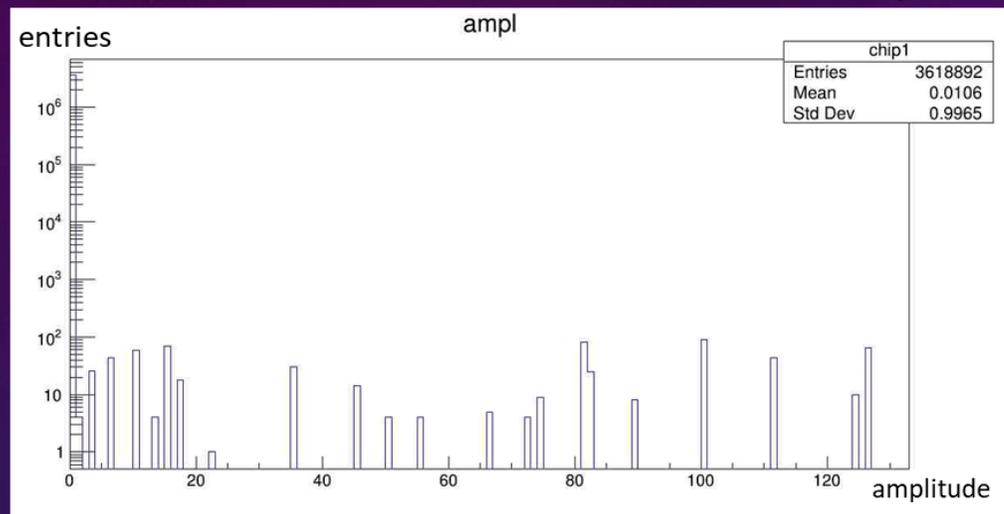
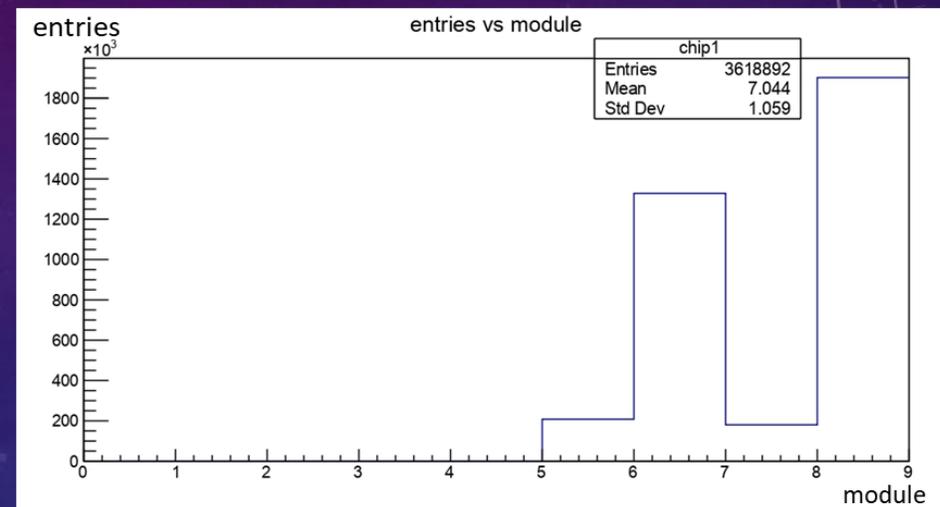
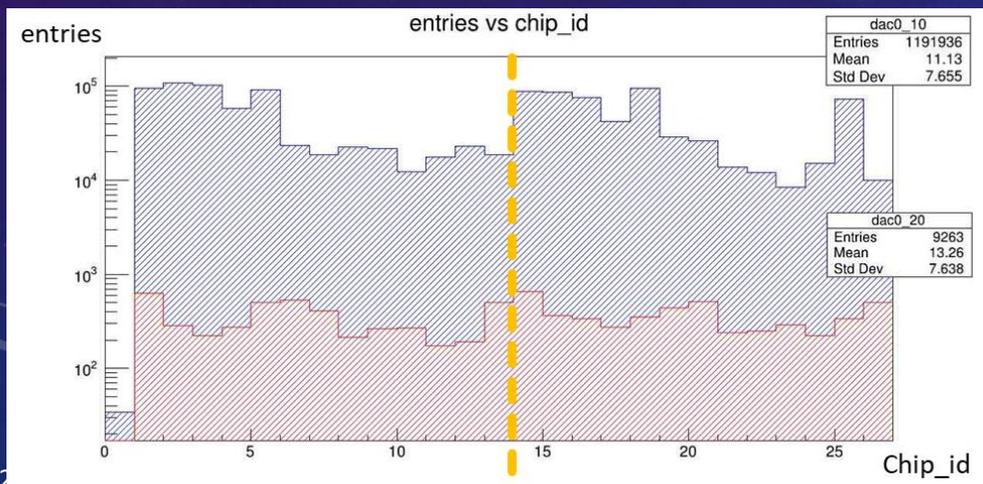
測定結果:ノイズについて

- 線源測定では、回路起源のノイズとシリコンセンサー起源のノイズが見られる
- 回路起源のノイズは、module番号やamplitudeを指定することで排除できる

- シリコンセンサー起源のノイズは、DAC0の値を上げることで減らすことができる

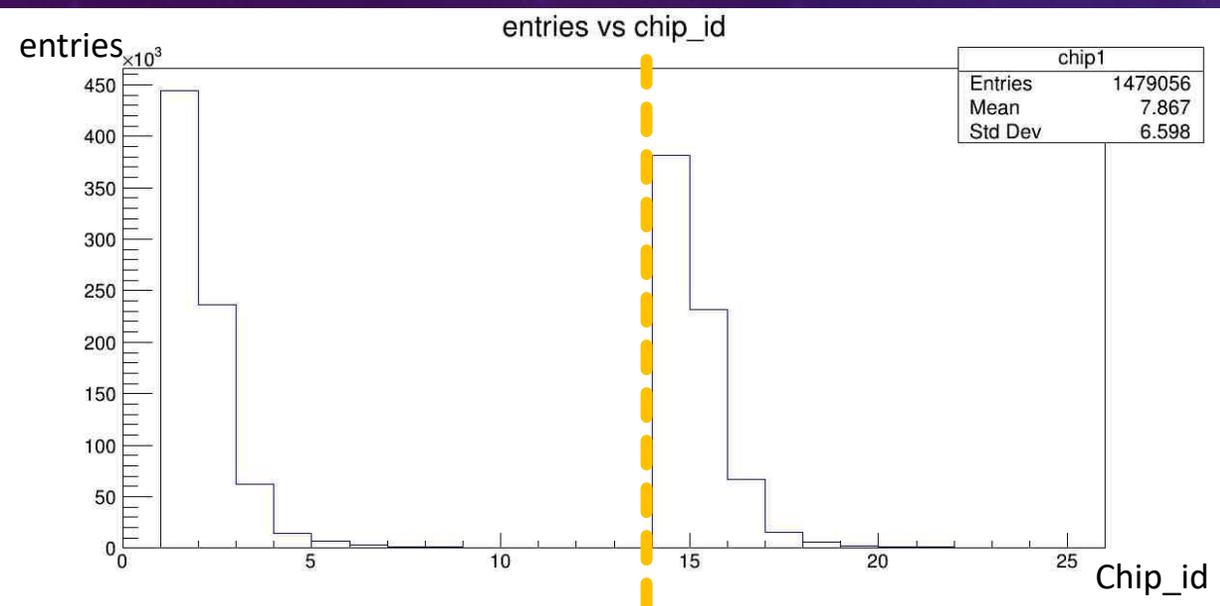
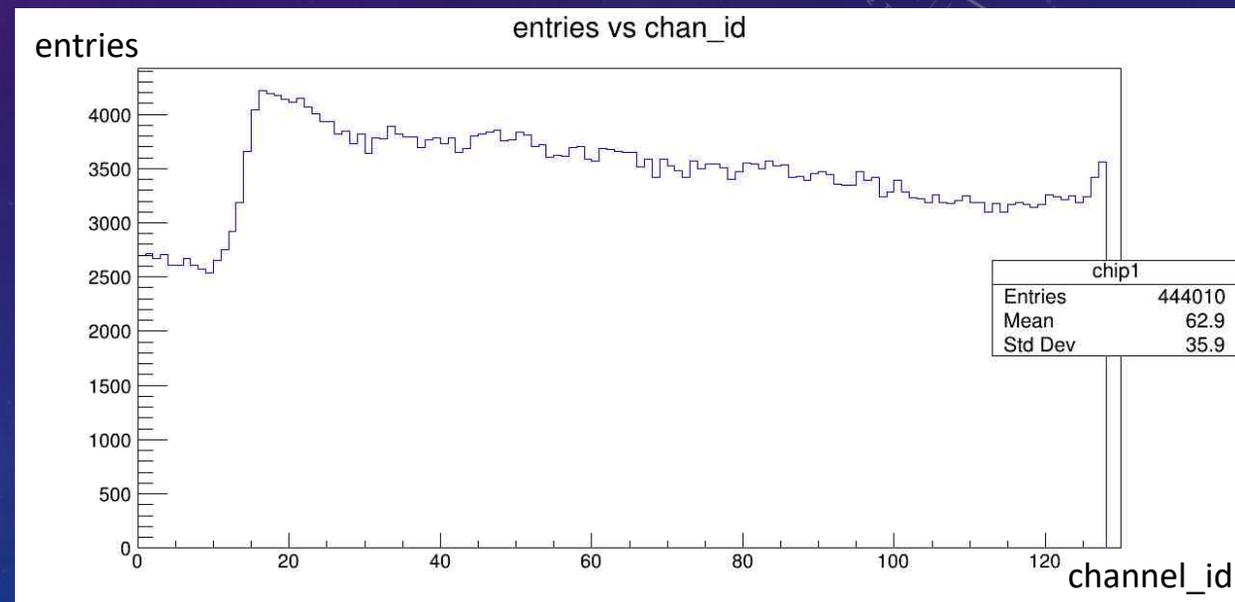
測定結果:セルフトリガー測定-CHIP1

- 同様のDAC値設定で、chip1の真上に線源を置いて測定を行った

- Chip1のエントリーが最も多くなっている
- chip1のchan0-10のエントリーが他のchannelに比べ少なくなっている

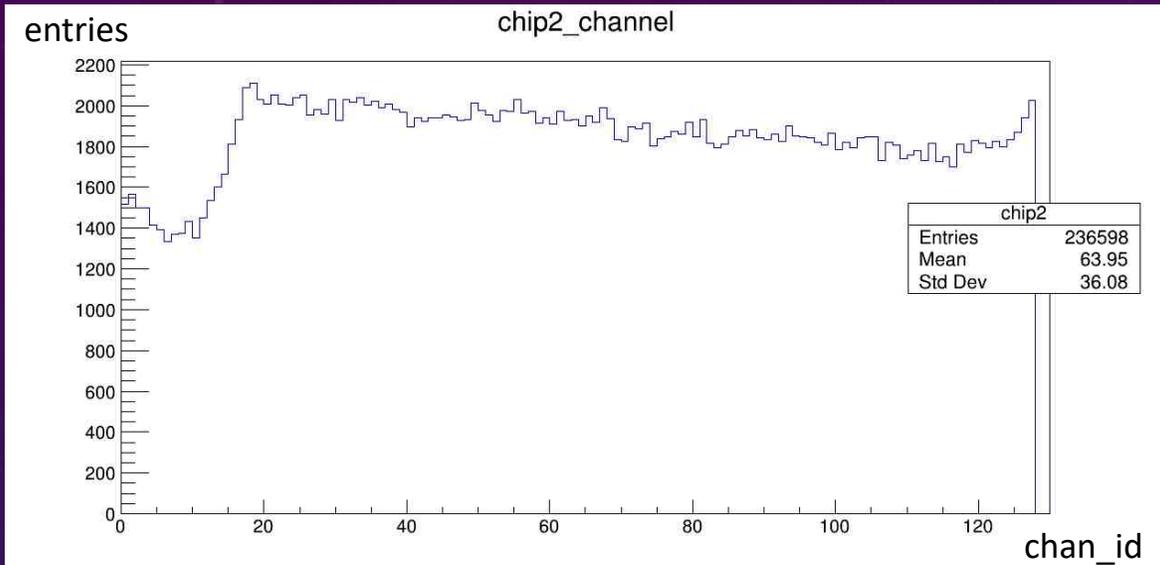
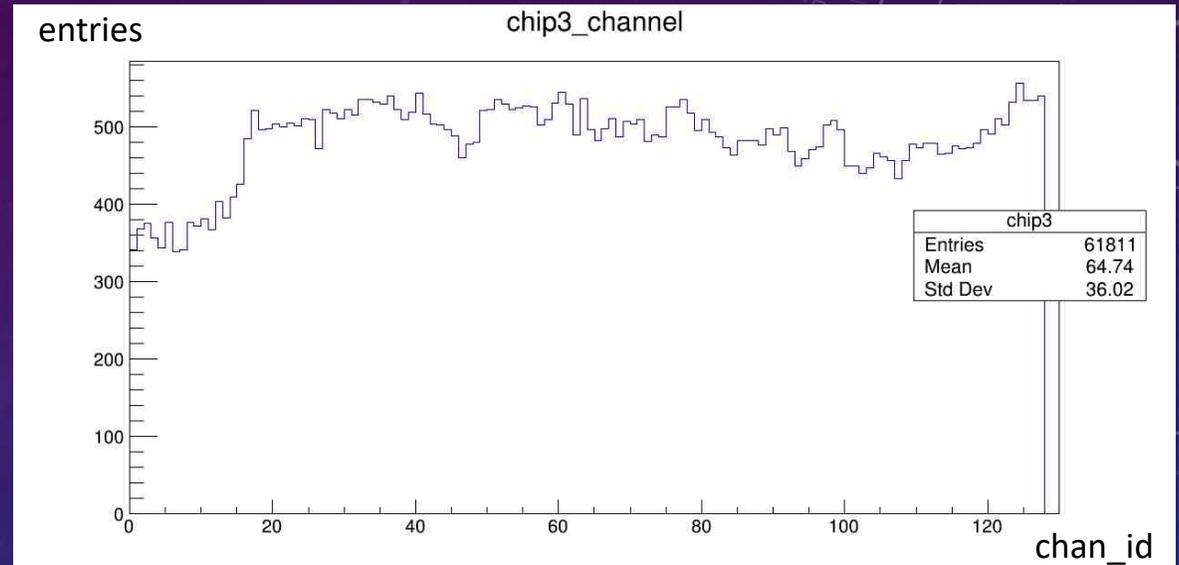
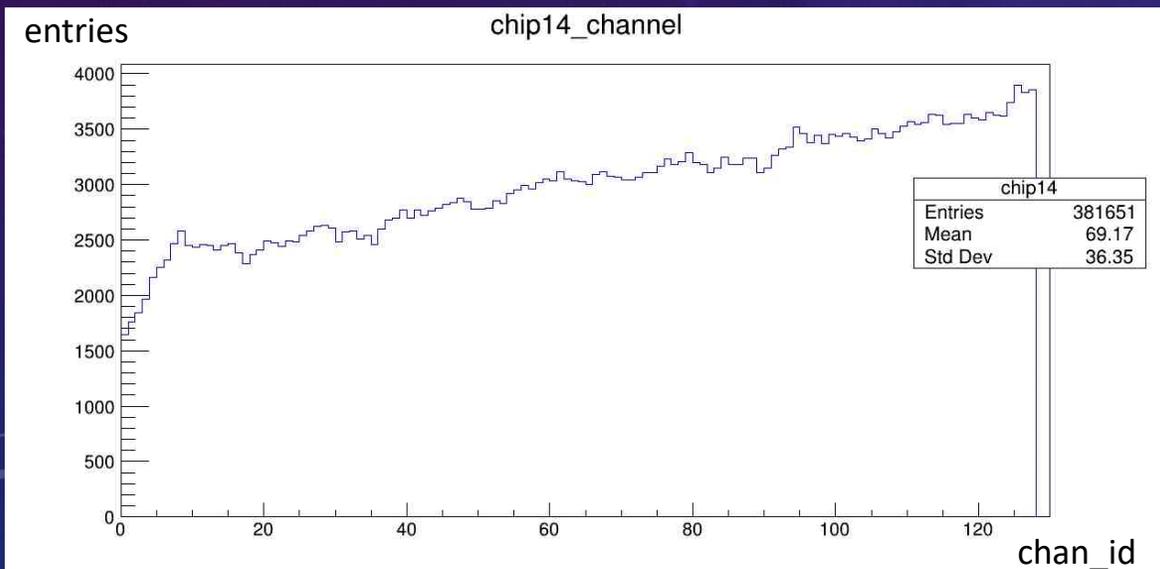
測定結果:セルフトリガー測定-CHIP1

- 線源を置いたchip1近くのchip2,3,14もchan0-10のエントリーが落ち込んでいる

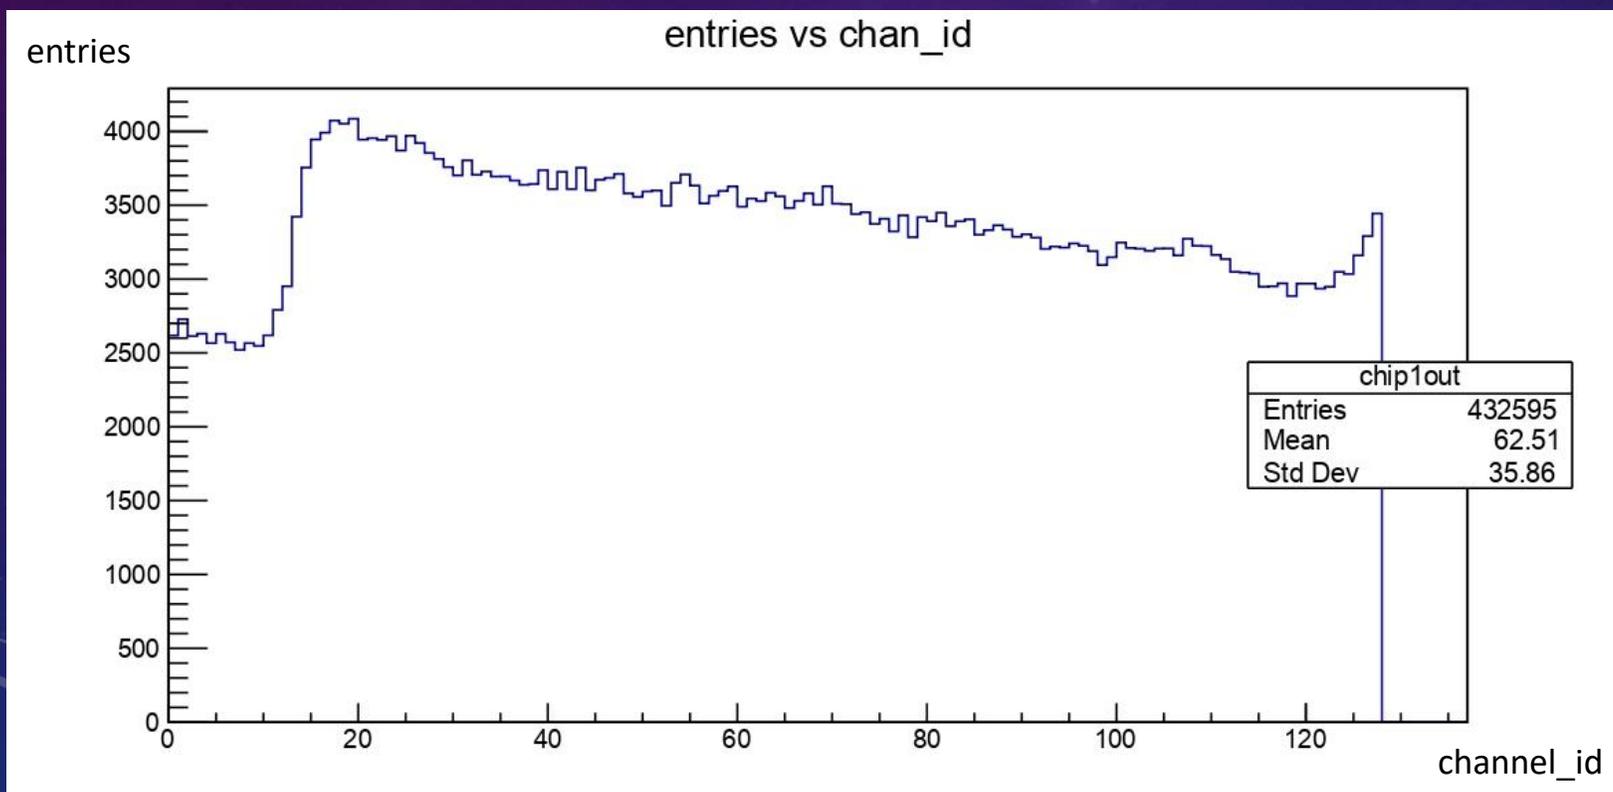
測定結果:セルフトリガー測定-CHIP1

- chip1のchan0-10の真上に線源を置いて測定を行っても、chan0-10のエントリーの落ち込みは見られた

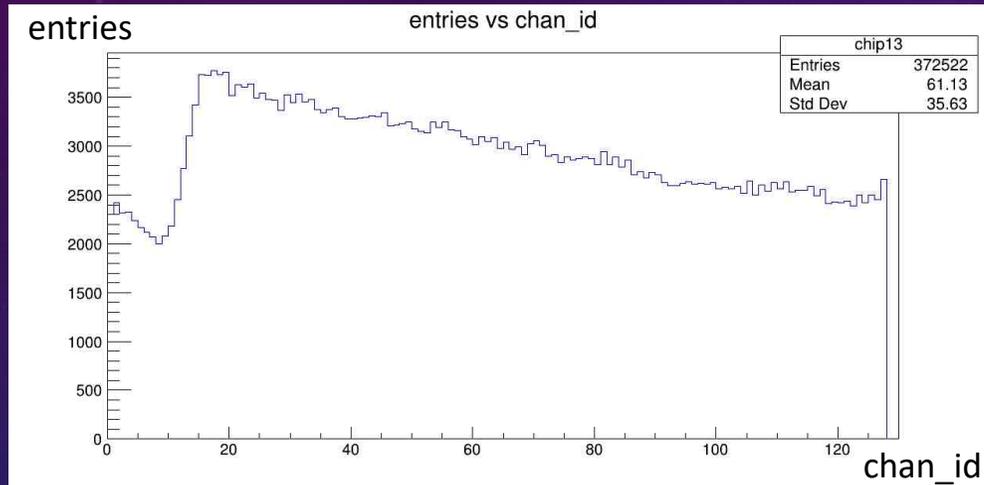
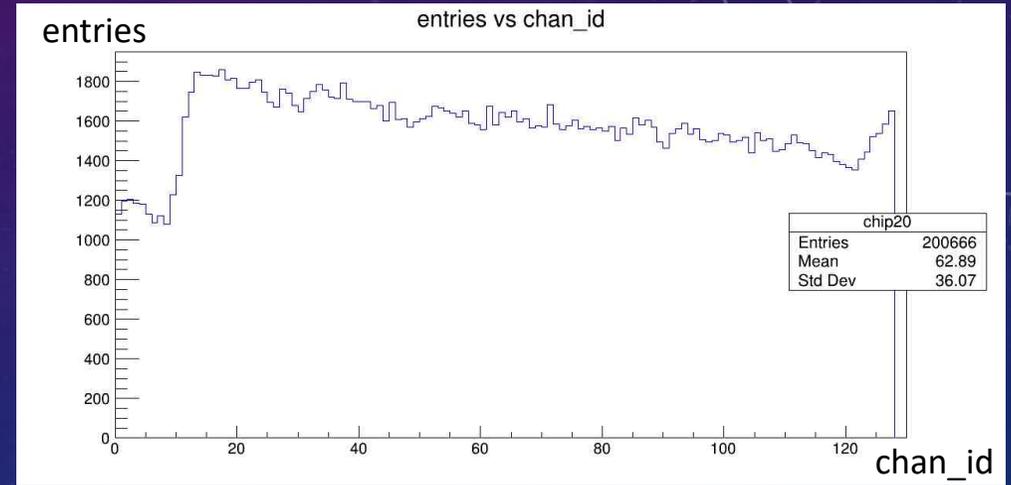
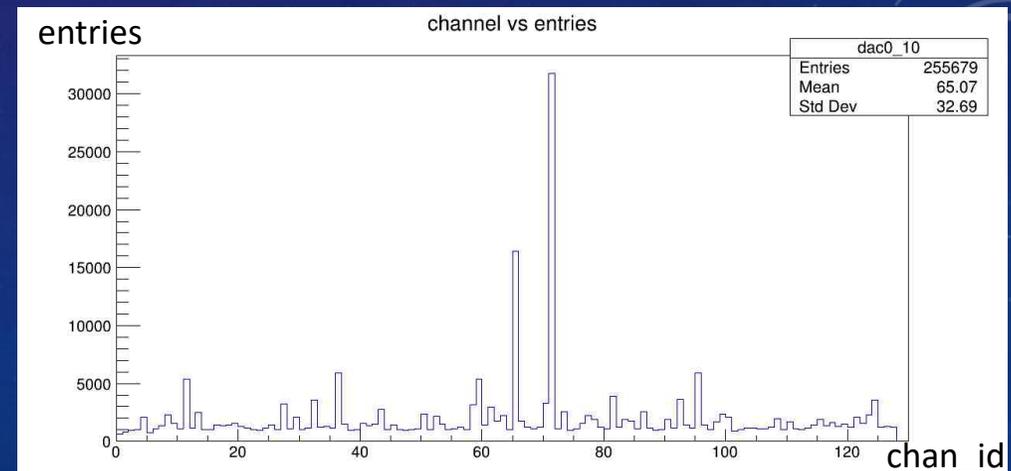
測定結果:INTT1のCHANNEL分布

- INTT1では、すべてのchipでchan0-10のエントリーの落ち込みが見られた
- DAC0=10ではこの落ち込みは見られない

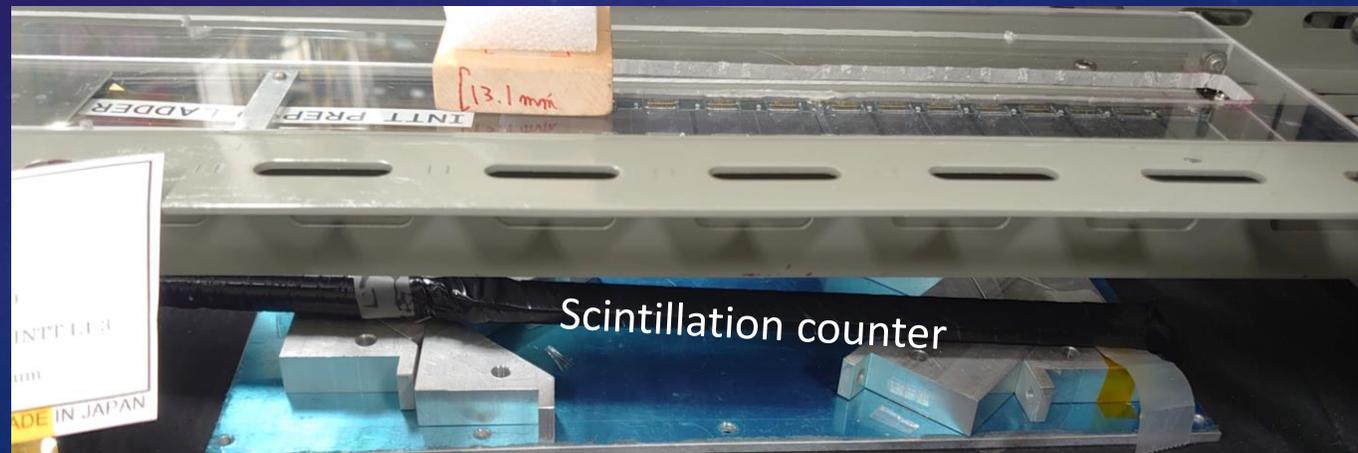
外部トリガー測定への変更

- β 線はアルミ等の薄い金属板で遮蔽されてしまう
 - シリコンセンサーケースはアルミ製なので、 β 線を通さない
- β 線がケースを貫通できるよう、アクリル製のセンサーケースを制作した

- センサーの下にシンチレータを置き、センサーとシンチレータの両方にエントリーがあったときにデータを取るよう設定した。

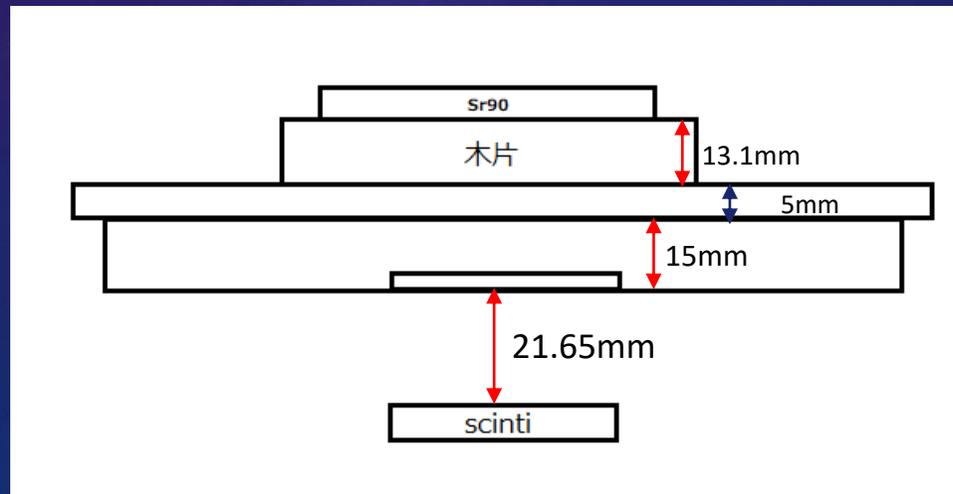
測定結果:外部トリガー測定

- DAC値設定をデフォルトに戻し(DAC0=10)、シンチレータを外部トリガーとして用いて線源測定を行った
- 外部トリガーの有無で結果がどう変化するか確認するため、同様のセットアップでセルフトリガー測定も行った
