放射線源を用いたsPHENIX実験-中間飛跡検出器INTT用 シリコンセンサーの性能評価

奈良女子大学理学部数物科学科物理学コース4回生

並本ゆみか

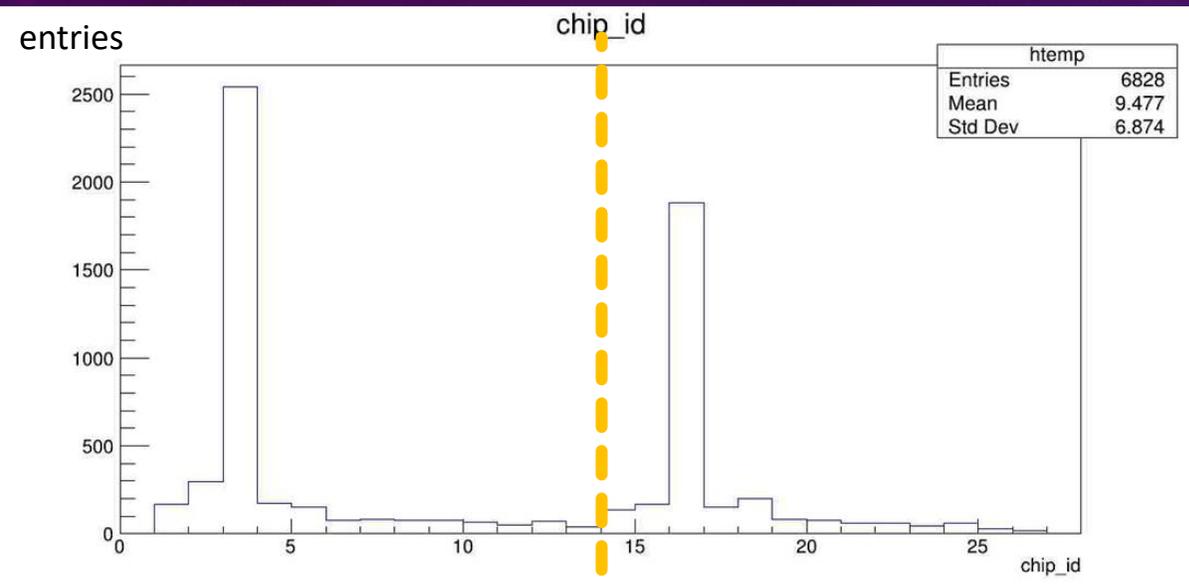
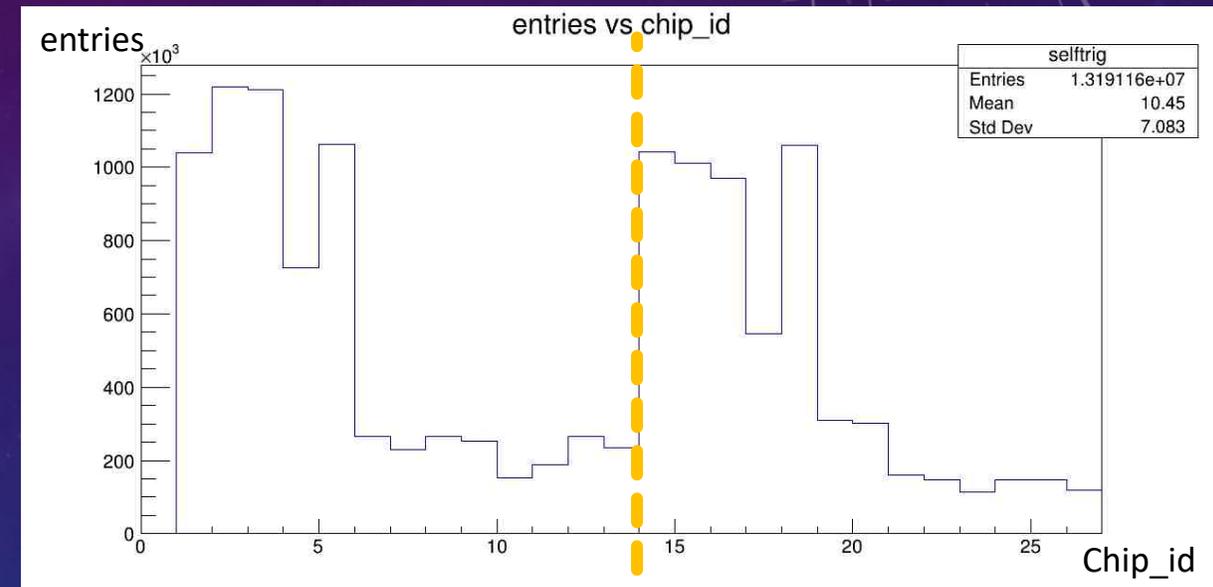
測定結果:外部トリガー測定-CHIP3,16

- 外部トリガーありの場合は線源に最も近いchip3,16のエントリーが最も多くなっている
 - 外部トリガーなしではchip3,16以外のchipのエントリーが多い
- DAC0の設定値が低くても、外部トリガーを使えばノイズは減らすことができる

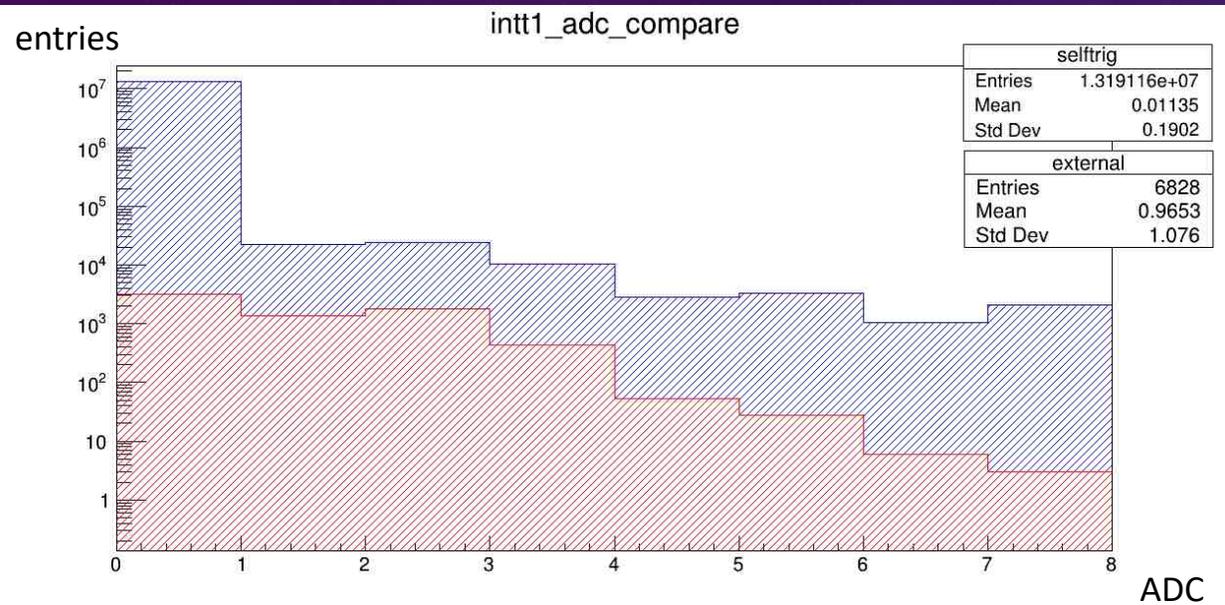
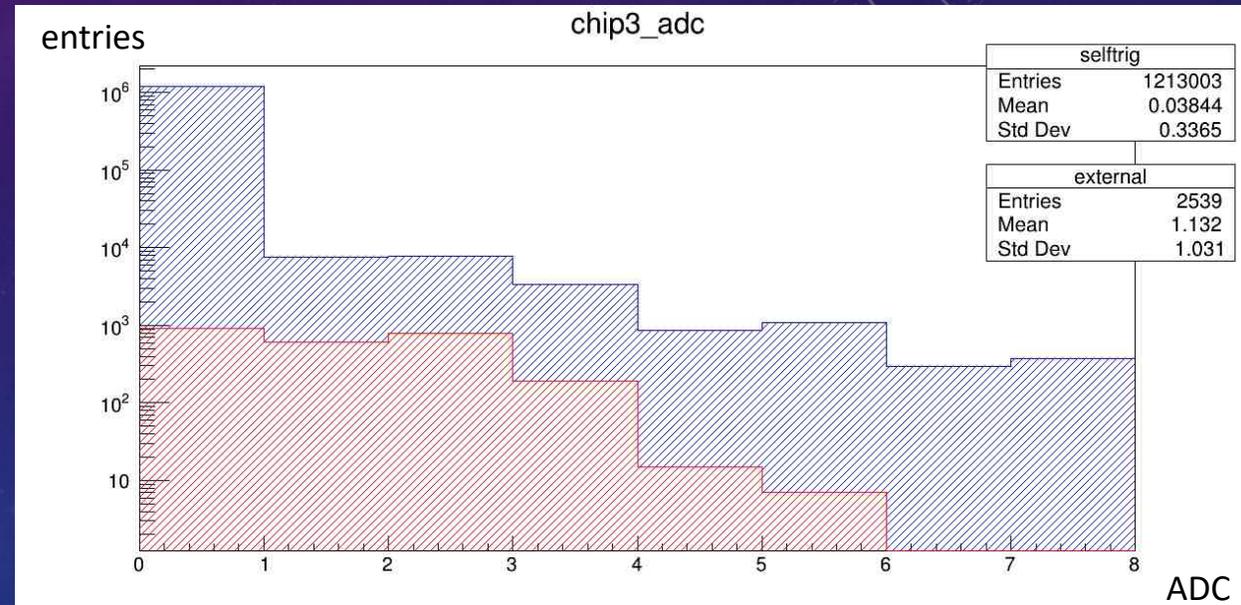
測定結果:外部トリガー測定-CHIP3,16

- 外部トリガーあり/なしそれぞれのadc分布を比較すると下図のようになった
- 赤が外部トリガー(シンチレータあり)、青がセルフトリガー(シンチレータなし)

- 外部トリガーを用いるとADC0にくるノイズを大きく減らすことができる

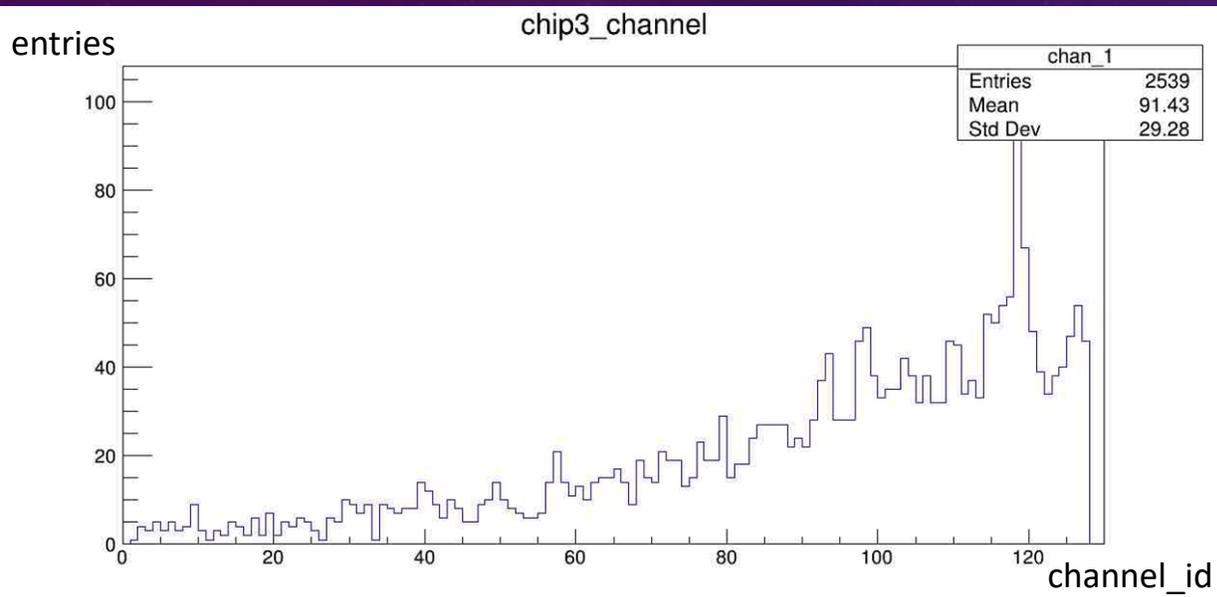
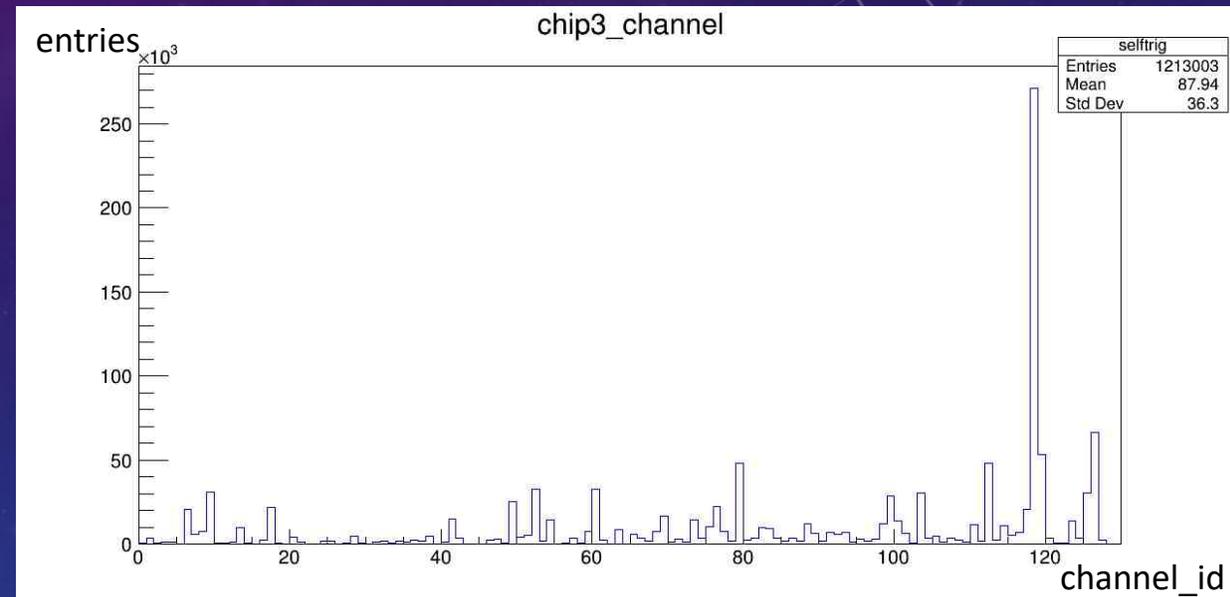
測定結果:外部トリガー測定-CHIP3,16

- 線源に近いchip3のchannelごとのエントリー数は次のようになった

- 外部トリガーありの分布図はエントリー数が少ないため、channel分布に偏りがあるのかわからない

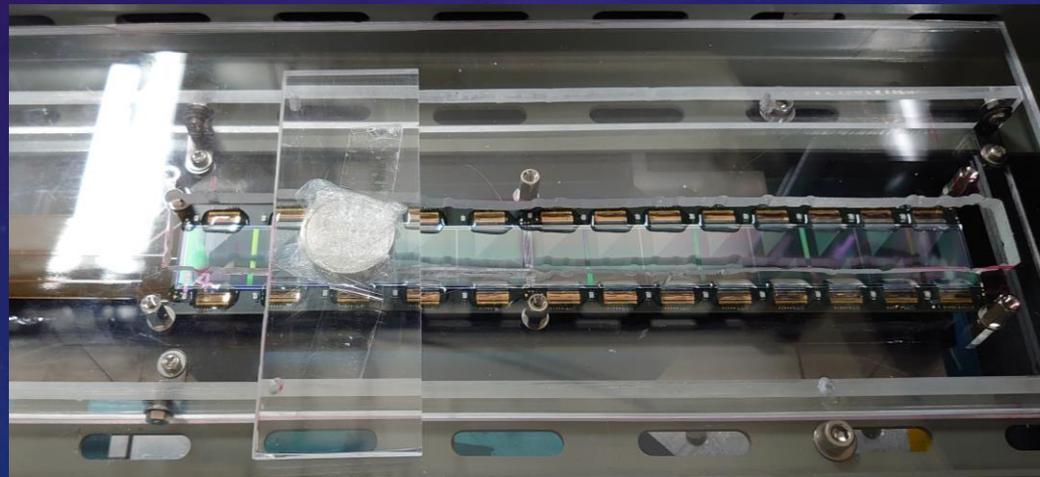
測定結果:外部トリガー測定-chip16

- シンチレータを外部トリガーとして用い、INTT1で155分間線源測定を行った

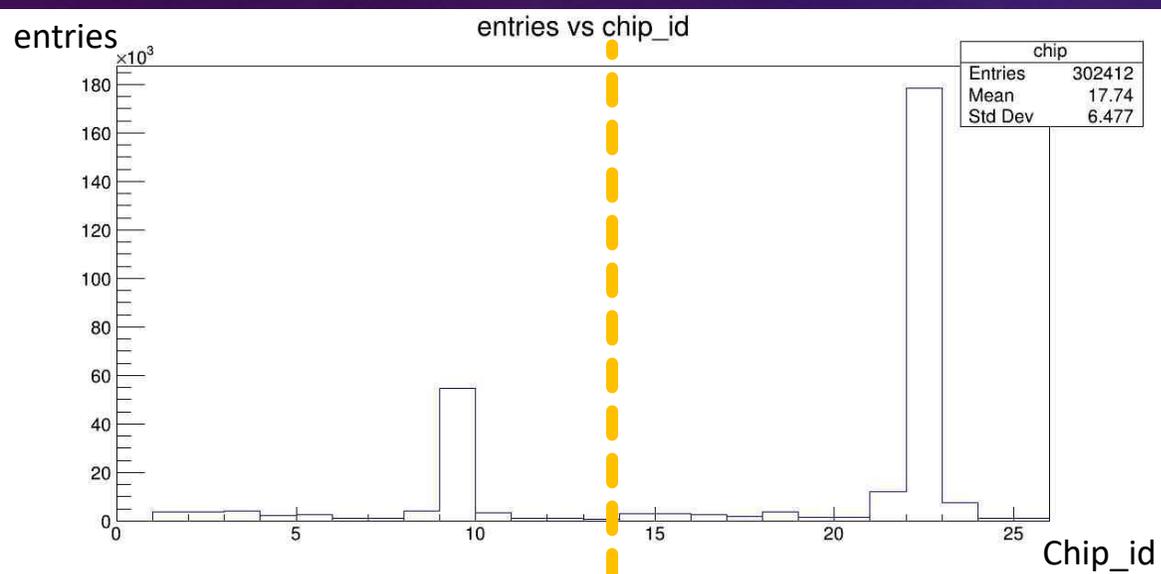
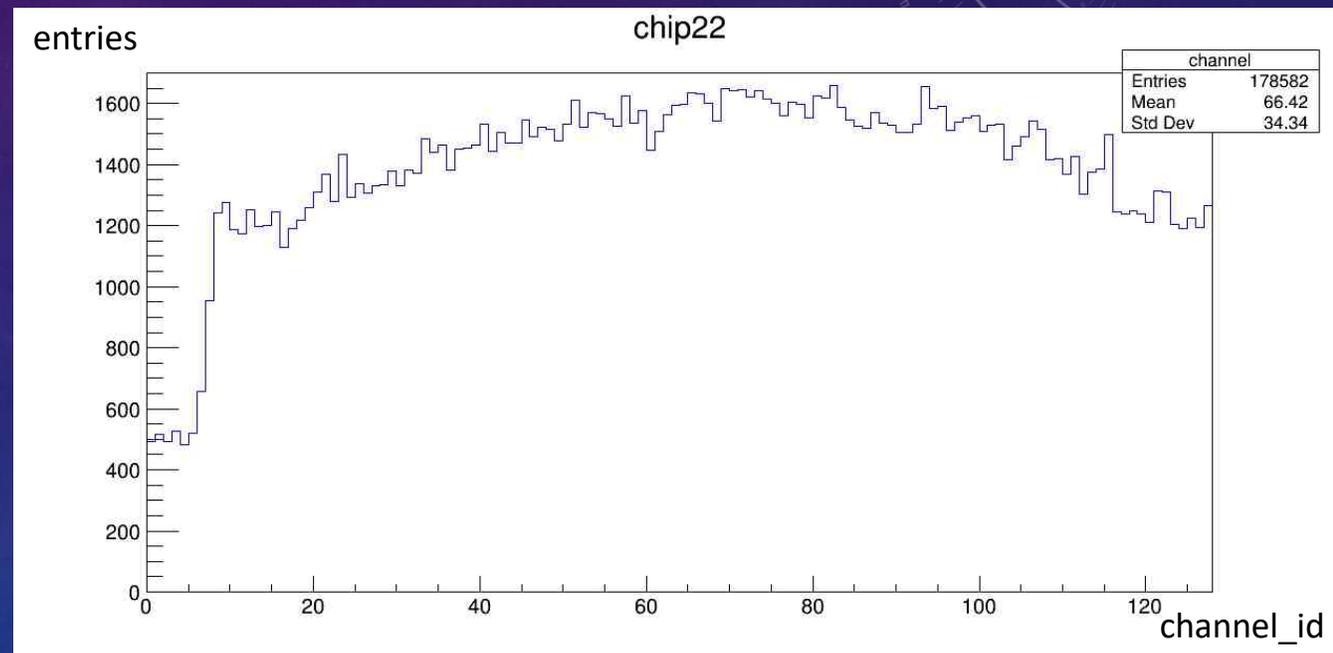
測定結果:外部トリガー測定-INTT2

- 別のセンサーモジュールINTT2を用いて、852分間線源測定を行った

- このモジュールでもchan0-10の落ち込みが見られた

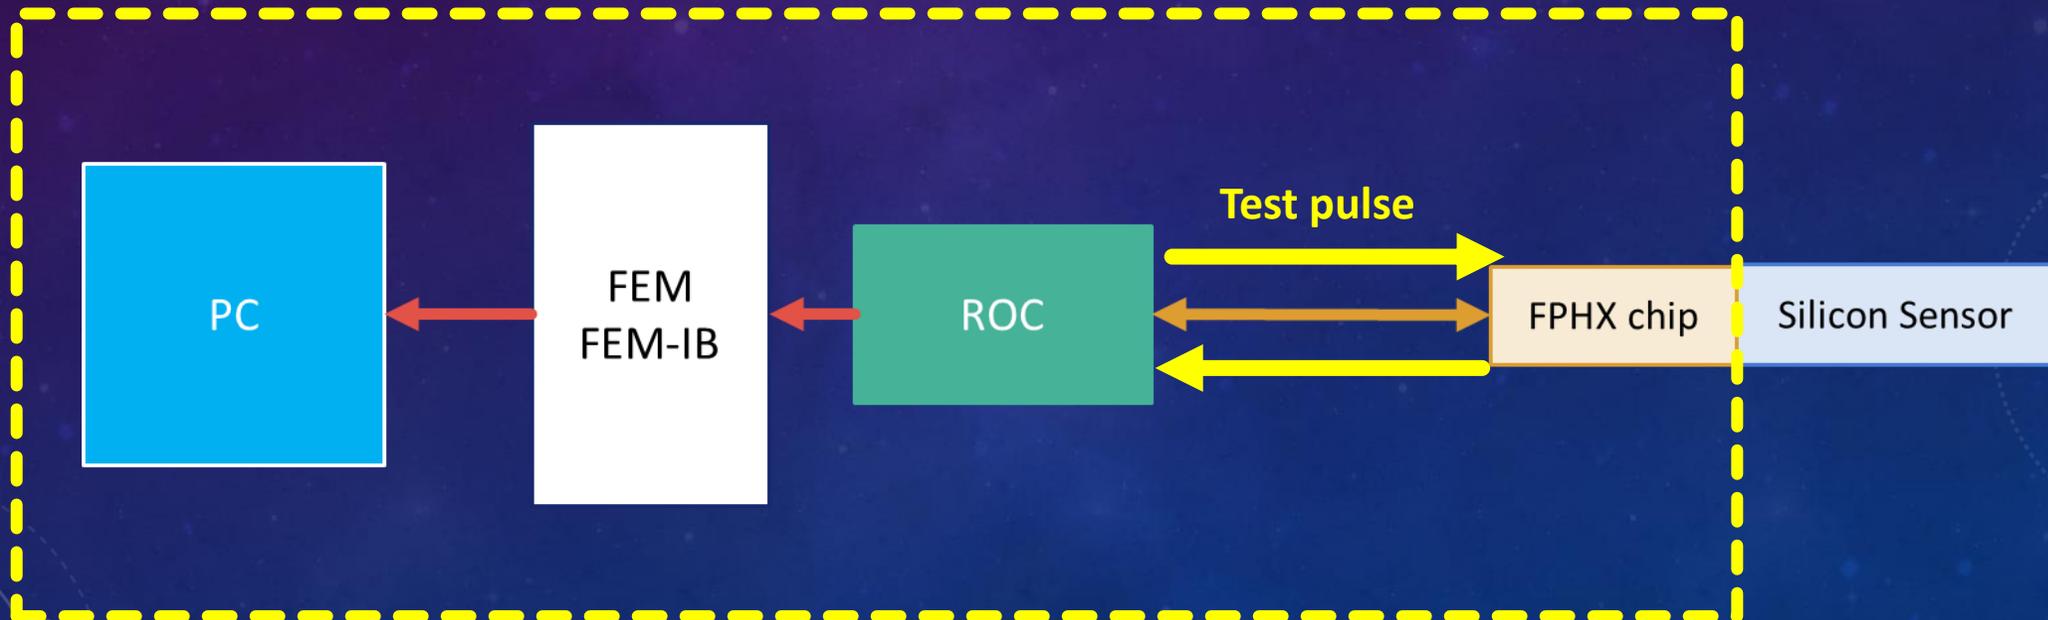
キャリブレーションテストの解析

- キャリブレーションテスト:ROCからFPHX chipへテストパルスを送り、信号が返ってくるか確認する
- PC,FEM,FEM-IB,ROC,FPHX chipの動作確認ができる

→異常がなければ、線源測定でのchan0-10の落ち込みの原因はシリコンセンサーにあることになる

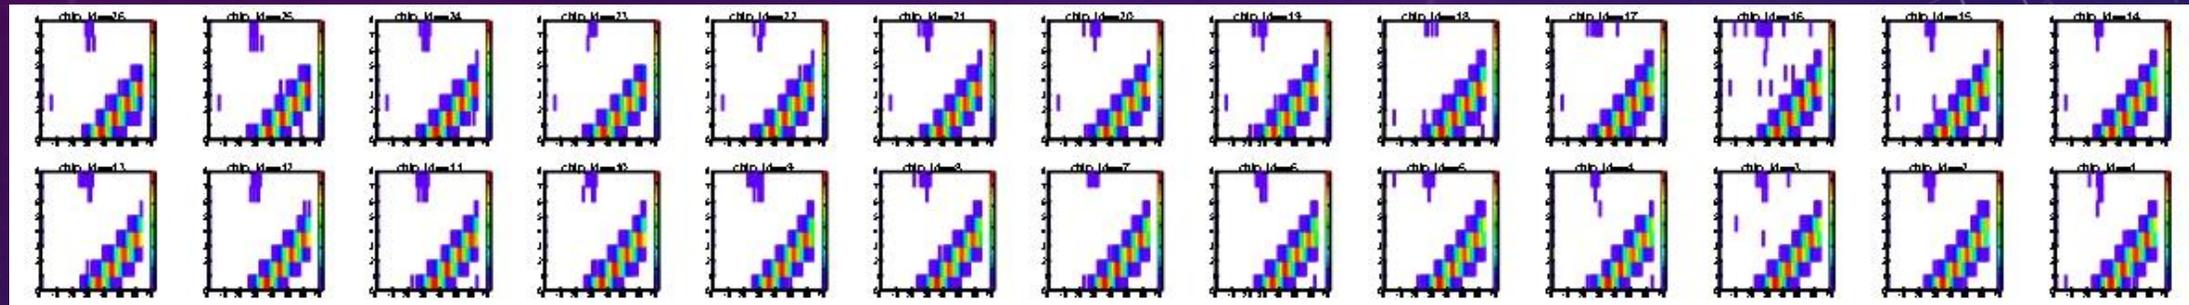
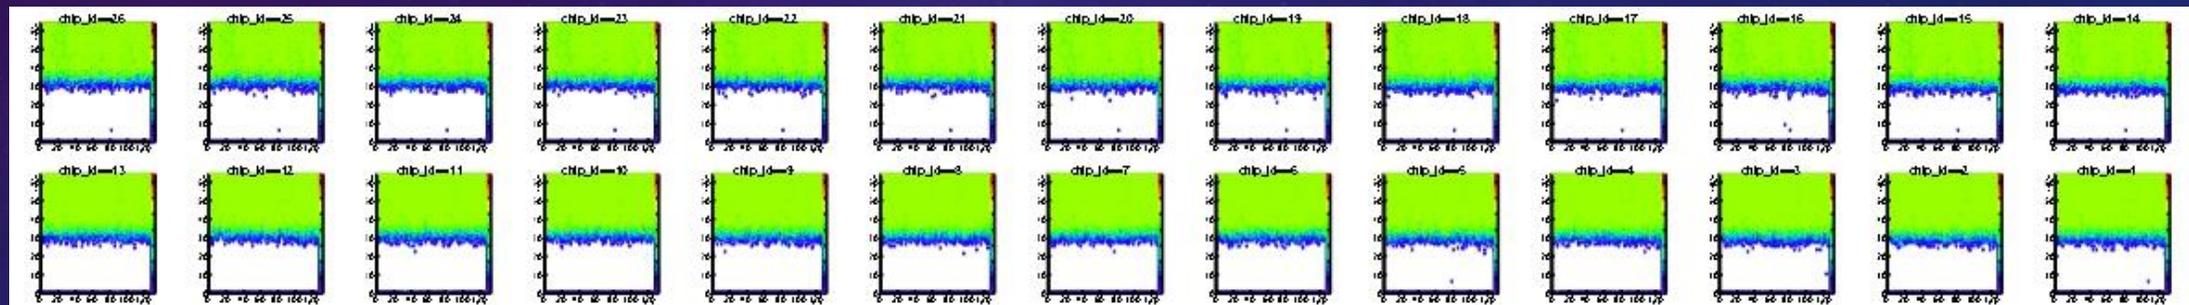
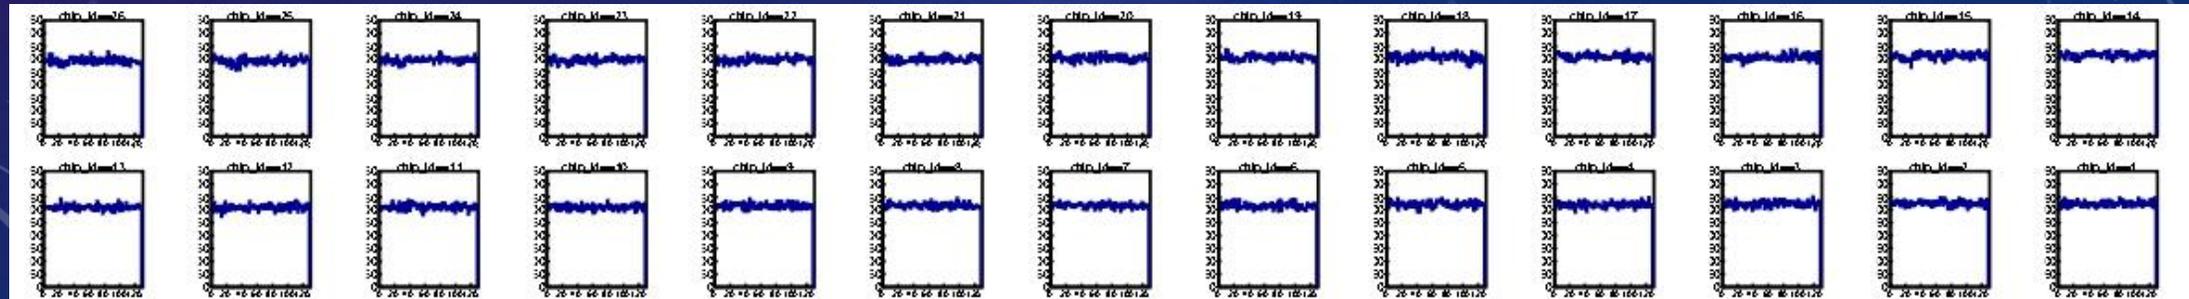
Channel落ち込みの原因探索

- キャリブレーションテストの結果として表示されるADC vs amplitude のヒストグラムの切片、傾きを調べる
→キャリブレーションテストに異常があれば、傾き、切片がおかしくなっているはず

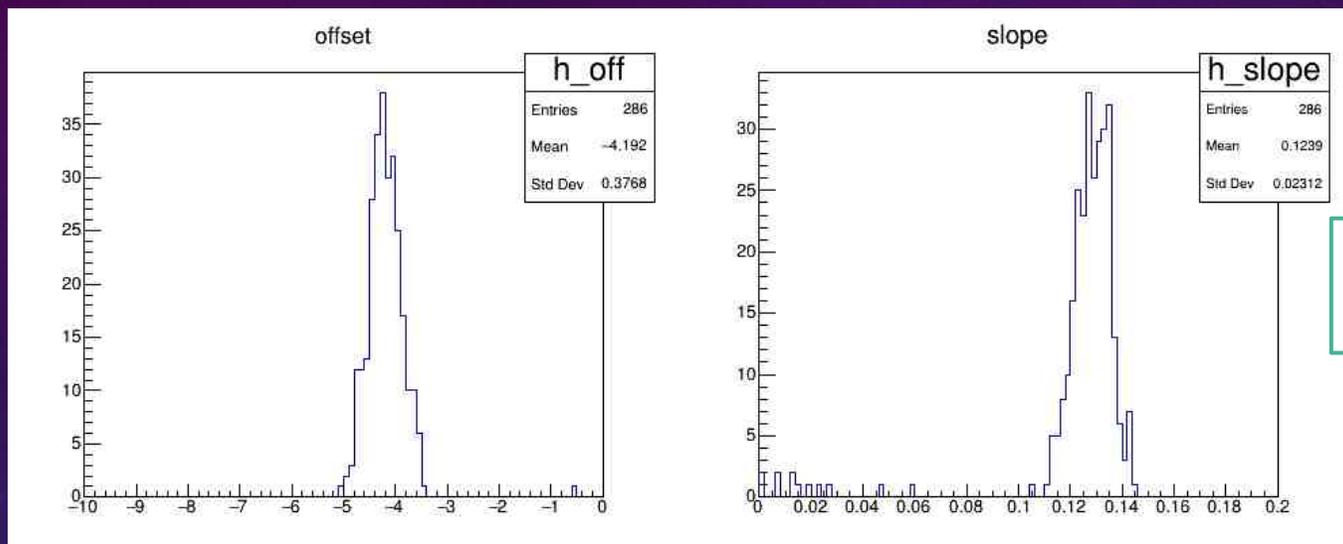
Chan0-10

- INTT1を用いた、過去10回分のキャリブレーションテストについてヒストグラムの切片、傾きの値を調べた
- 落ち込みの見られるchan0-10と、落ち込みのないchan60-70の切片、傾きを比較した

切片:-4.192
傾き:0.1239

- 切片、傾きともに大きな違いはない
→キャリブレーションテストに異常はない

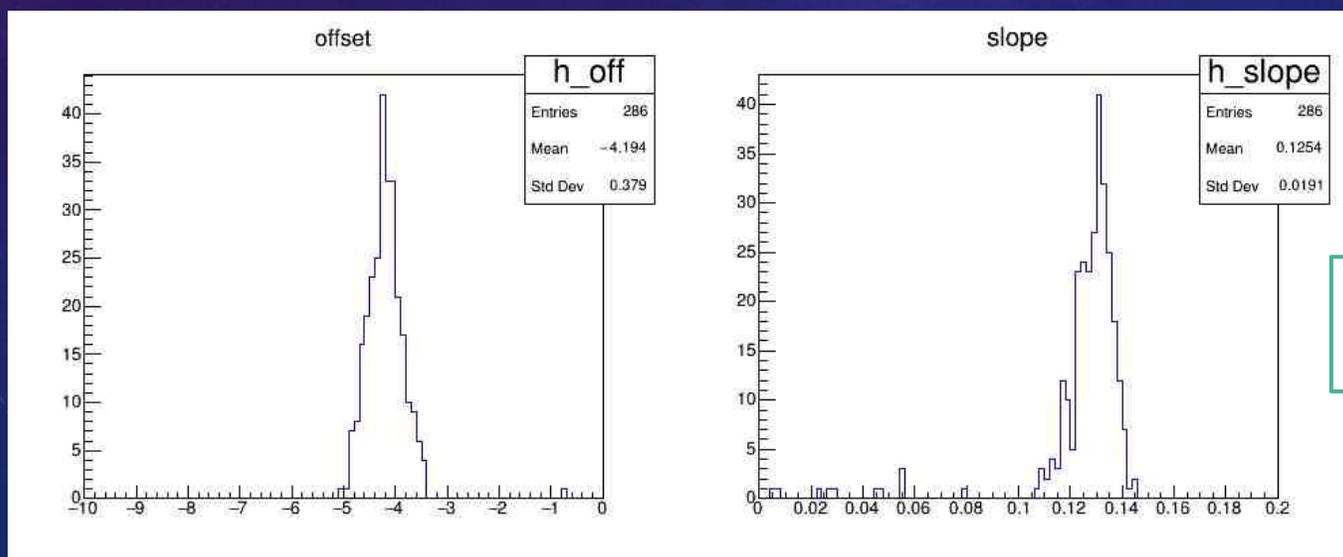
Chan60-70

切片:-4.194
傾き:0.1254

- Chan0-10の落ち込みの原因は
FPX chip-Silicon Sensorにある

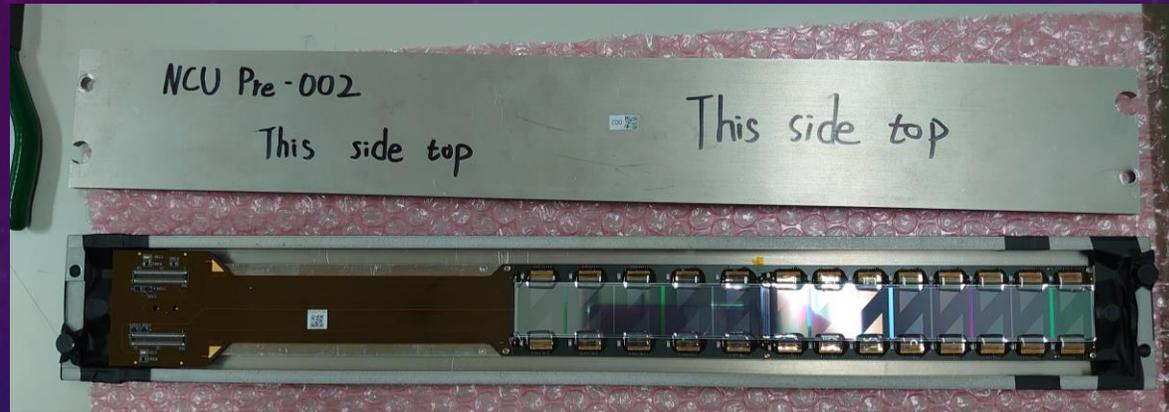
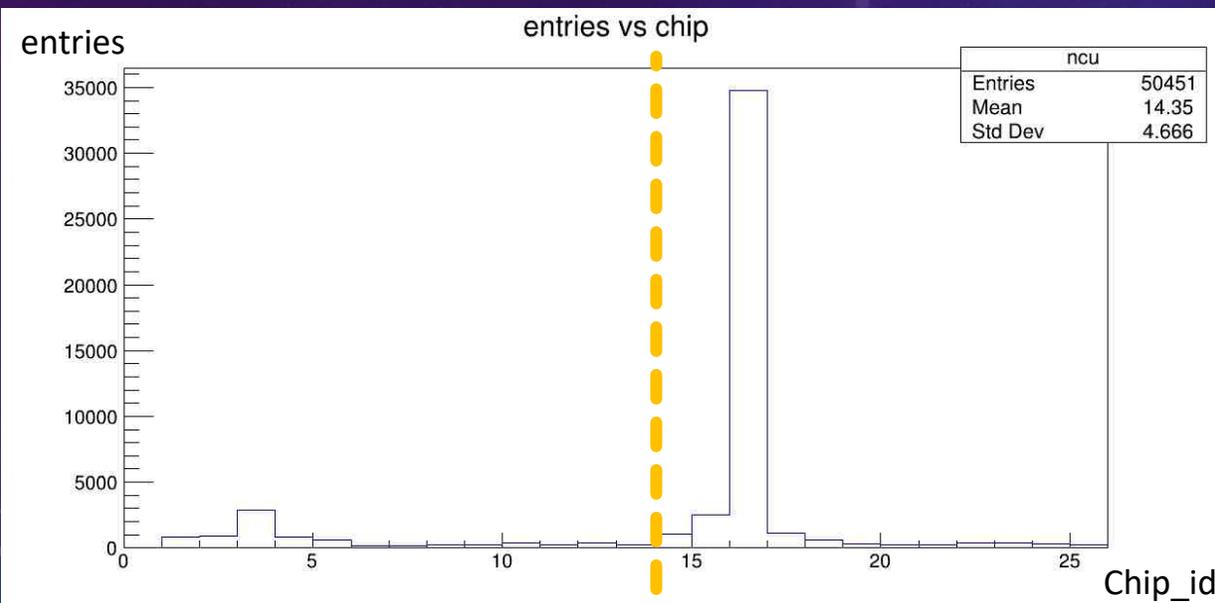
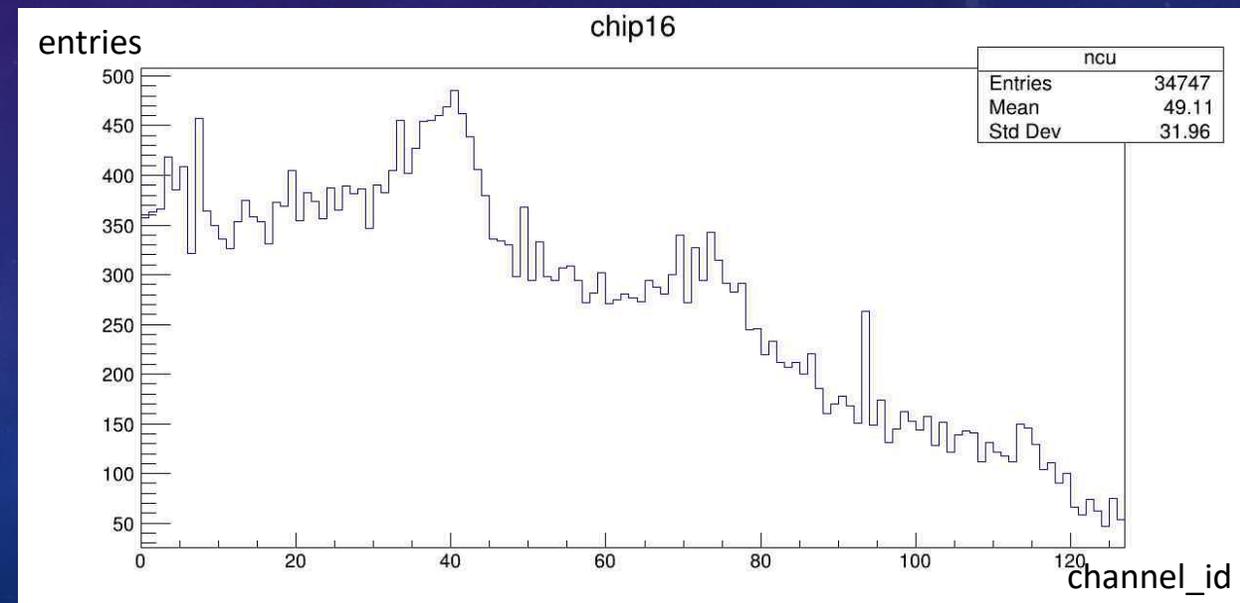
測定結果:外部トリガー測定-NCU-Pre002

- 台湾から送られてきたNCU Pre-002というモジュールではchannelの落ち込みは確認されていない

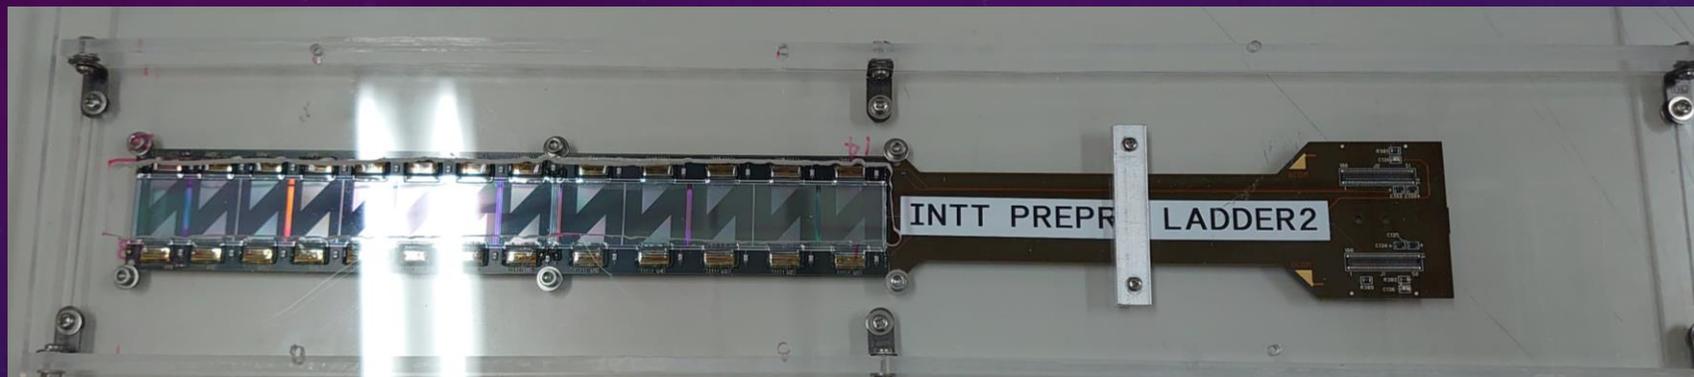
結果:INTT2を用いた線源測定①

- 別のシリコンセンサーモジュール(INTT2)を用いて、同様の線源測定を行った。

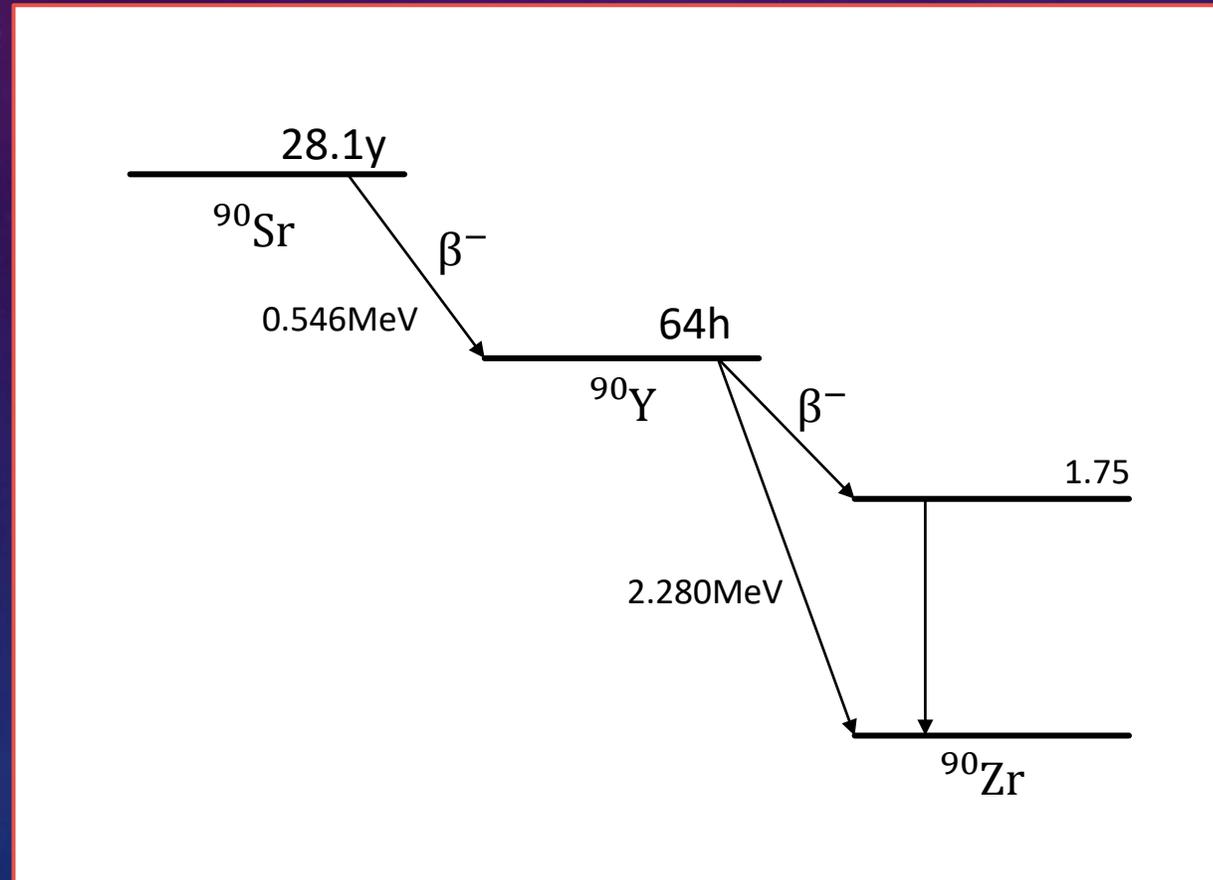
ストロンチウム90の壊変図

- Sr90は2度の β^- 崩壊を起こしZr90に壊変する
- β^- 崩壊で放出される β 粒子の持つエネルギーは一定ではない。下図中には平均エネルギーを記載した

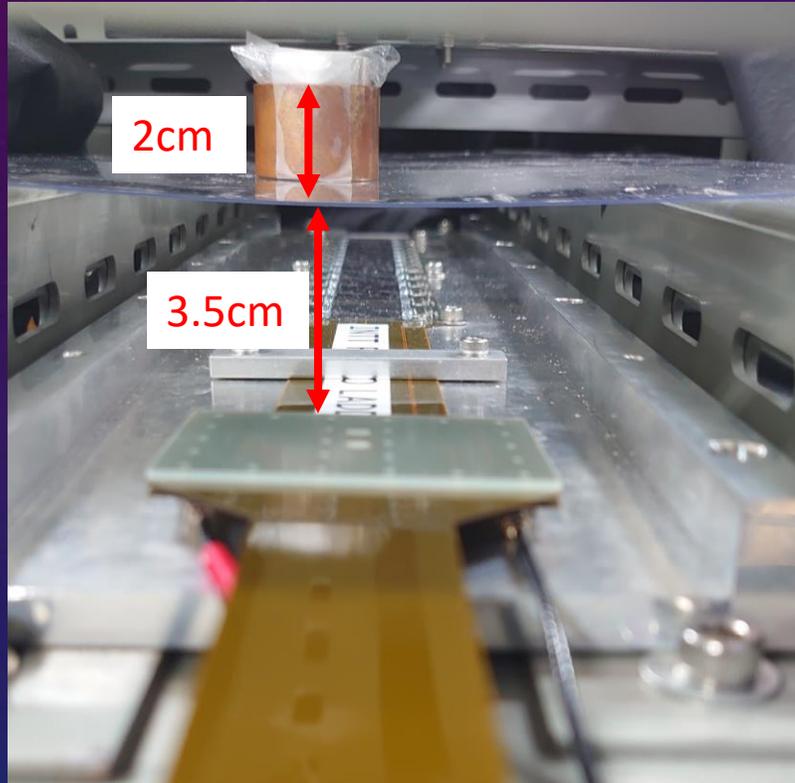
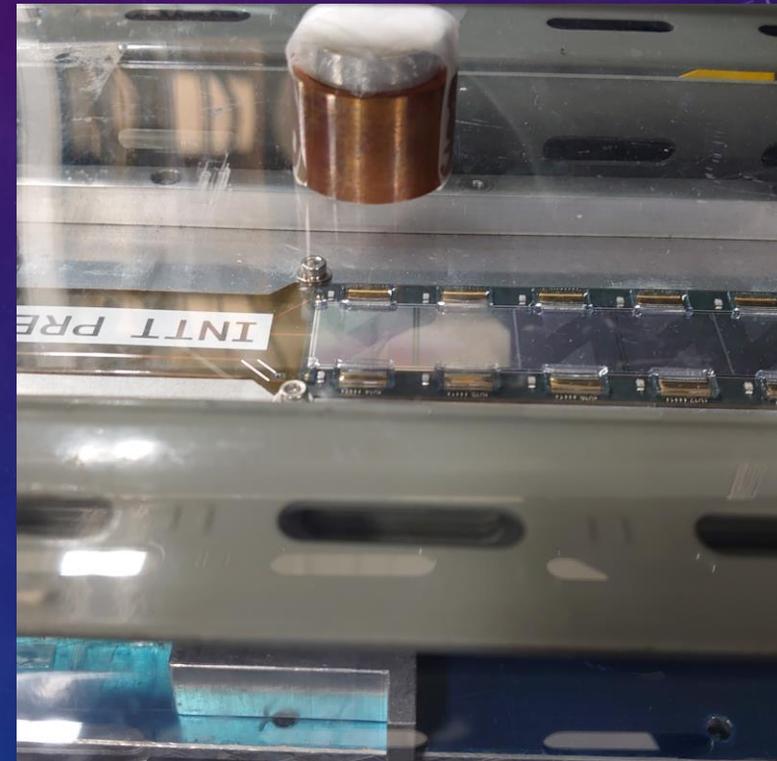
コリメータを用いた線源測定

- 下図のようにコリメータを用いた線源測定を行った。

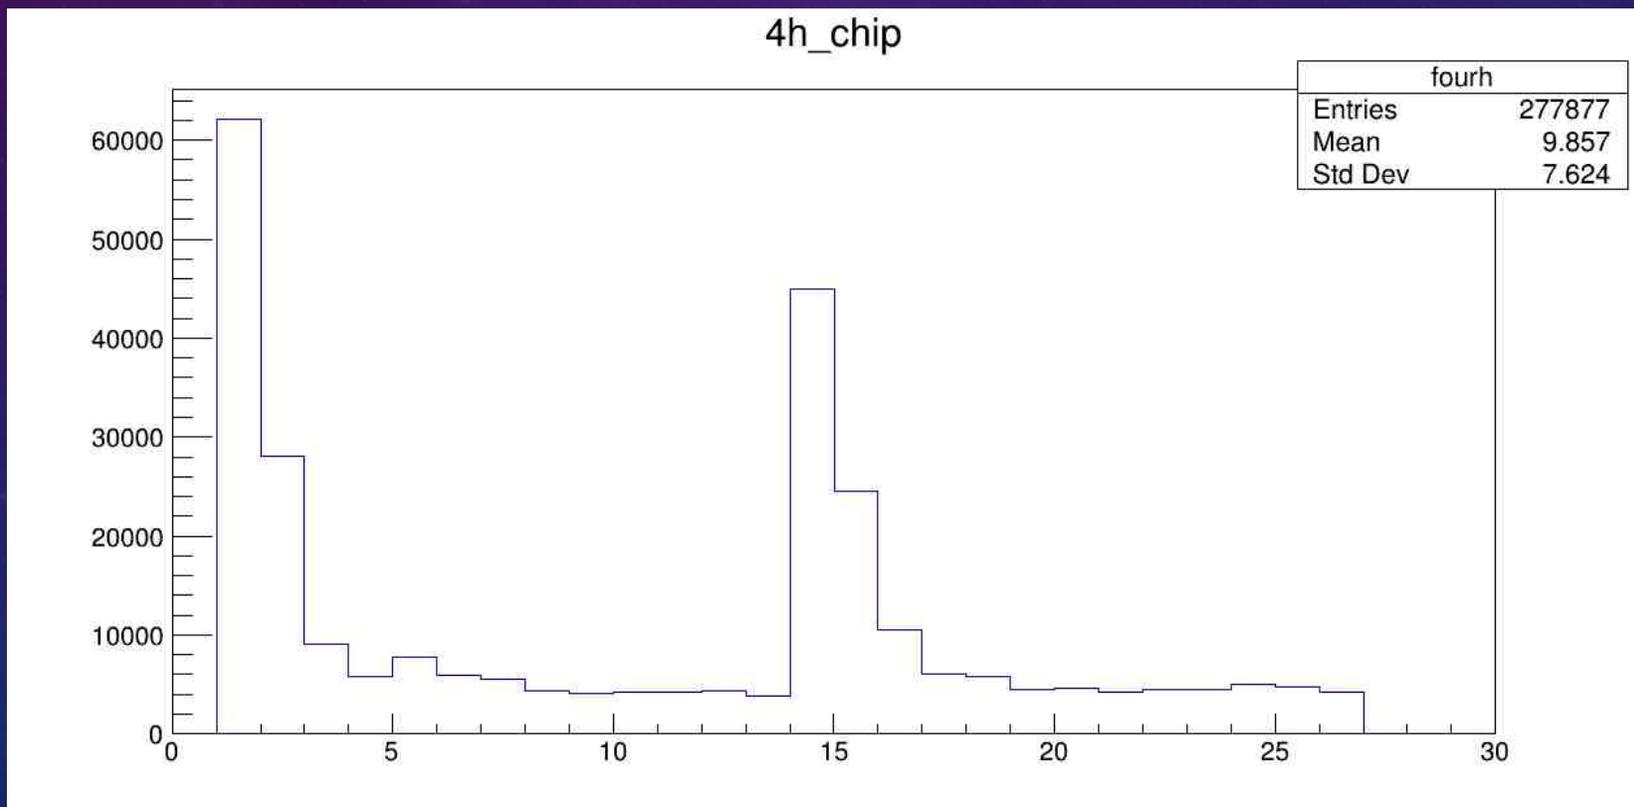
結果: コリメータを用いた線源測定③

- Chip1のchan0上に線源を置き、4時間測定した。
- ROC3(C3)-large#9-INTT1のセットアップで測定

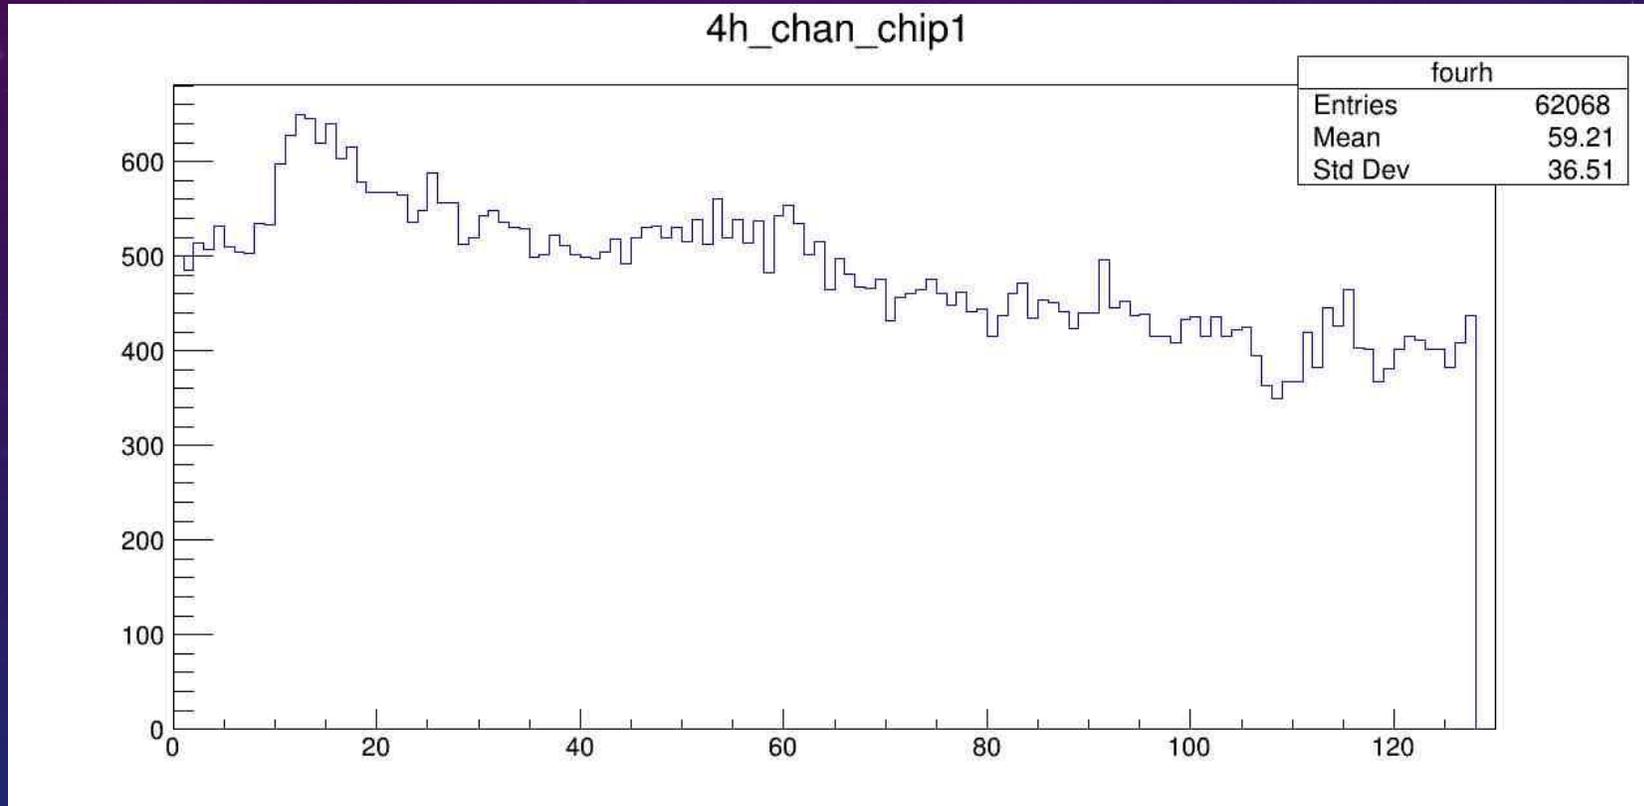
結果: コリメータを用いた線源測定④

- 線源の真下にあるchip1のchan0-10のエントリー数は少なくなっている

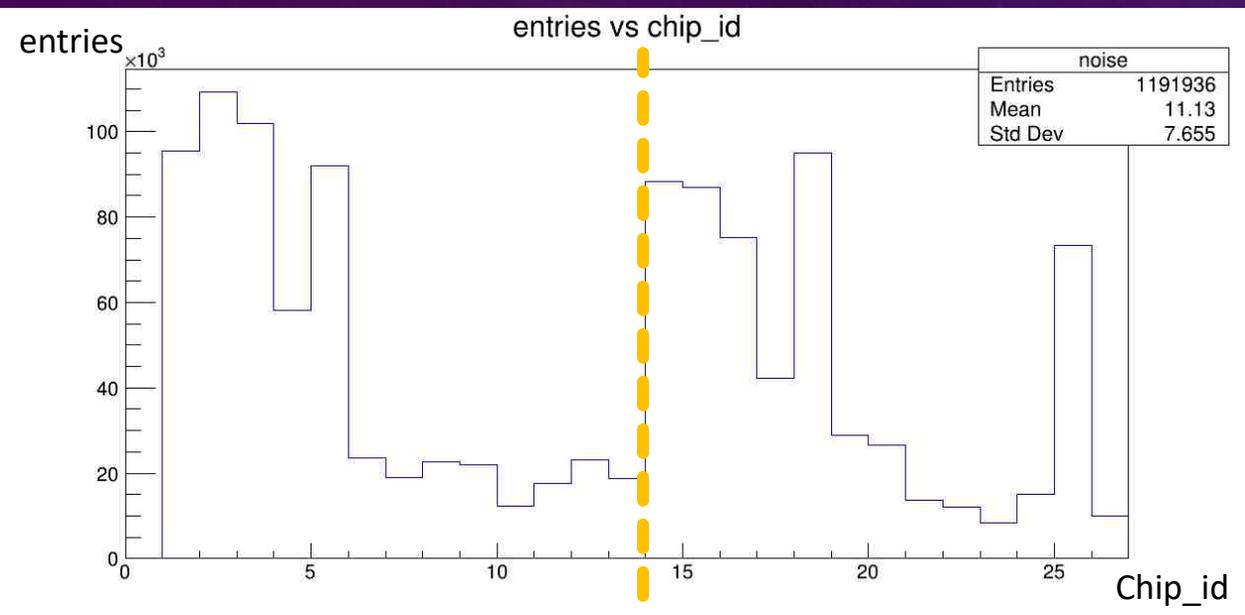
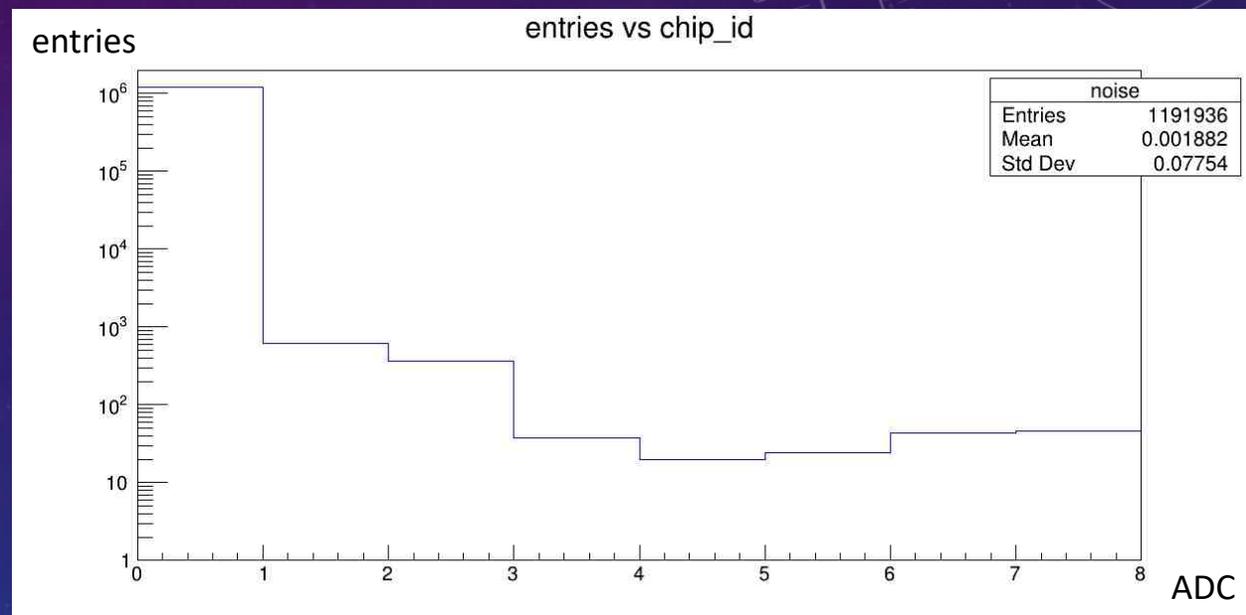
測定結果:セルフトリガー測定-線源無し

- これまでと同様の測定を、セットアップから線源を取り除いて行った
- 測定時間は10分

- 青が線源無し測定、赤がhchip12,25上に線源を置いたときの測定結果である
- 線源がないのに100万以上のエントリーが来ている→ノイズである
- ノイズの殆どはADC0に来ている

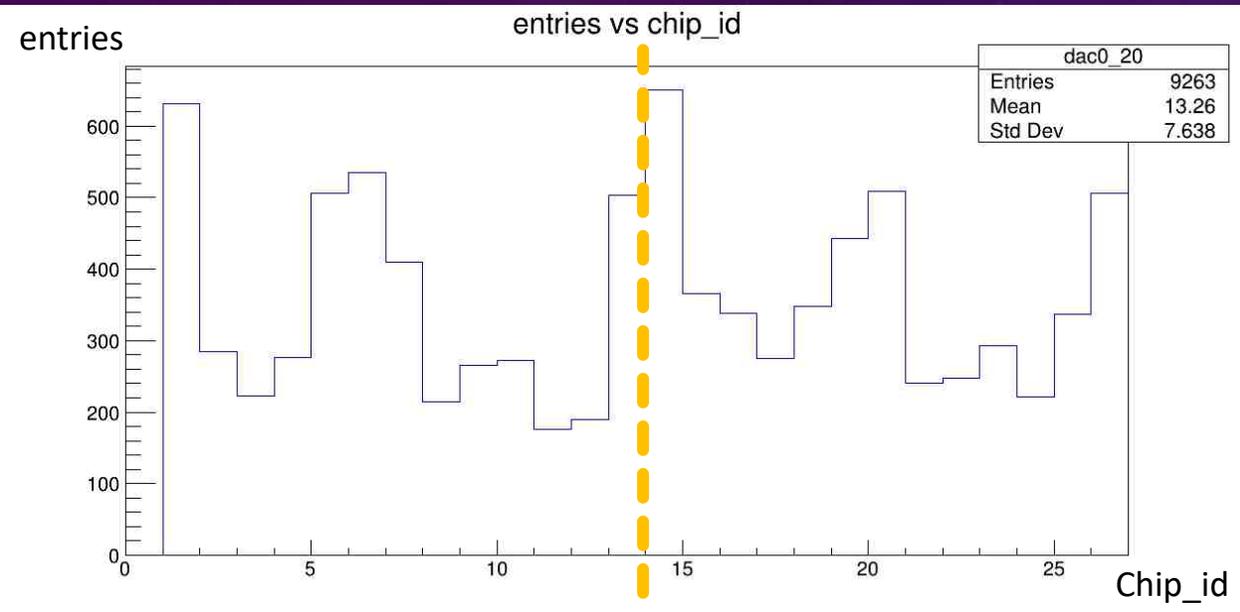
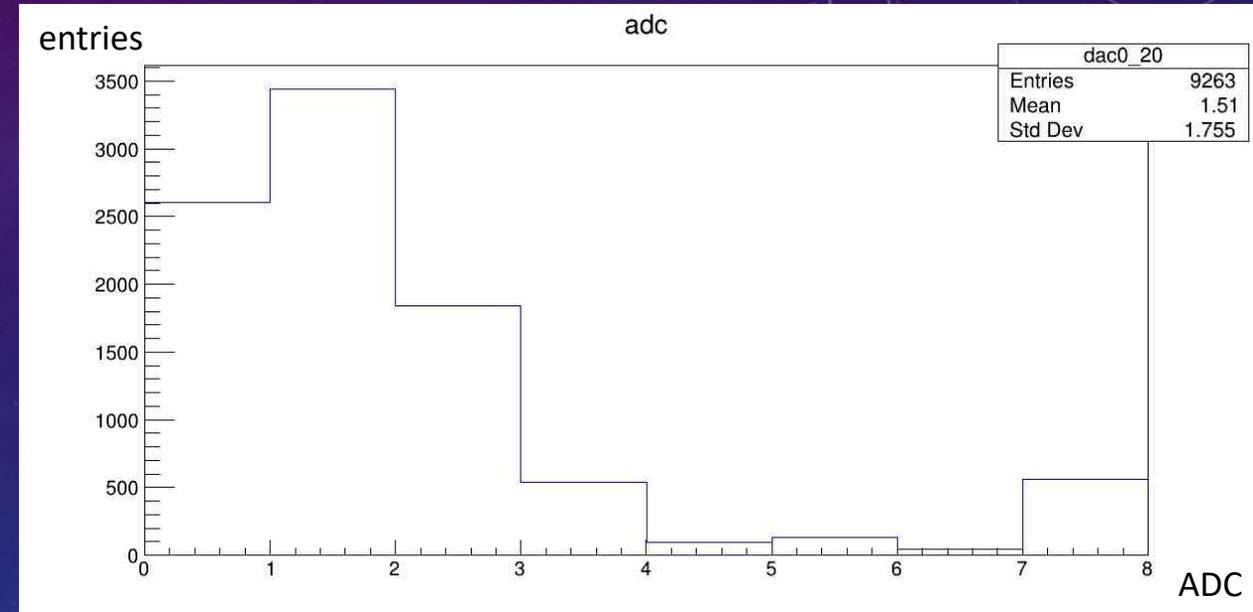
測定結果:セルフトリガー測定-線源無し

- DAC0=20に変更して10分間測定を行った

- DAC0=10に比べ、エントリー数が大きく減少している
- 特にADC0のエントリー数が減った
